福清灣堤岸親水環境營造工程

施工階段生態檢核成果

主辦機關：連江縣環境資源局

福清灣堤岸親水環境營造工程生態檢核表(1/2) 適用階段：施工

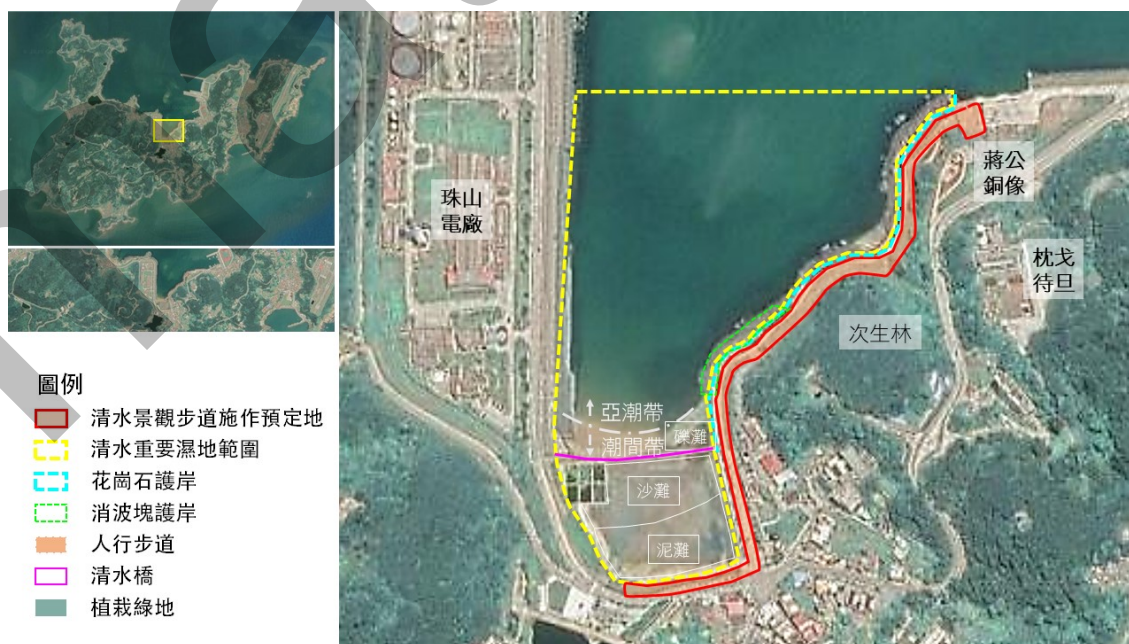
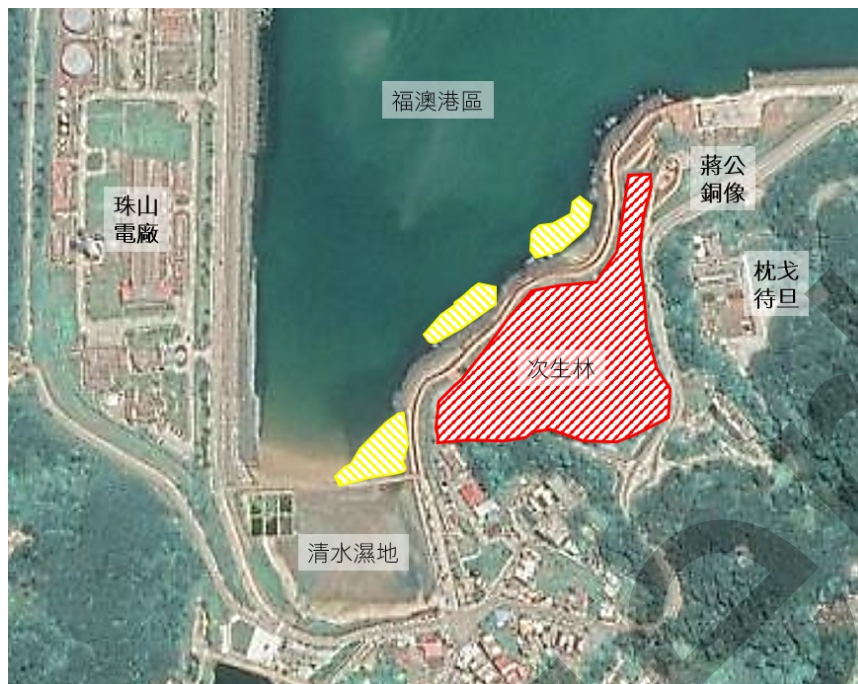
此區的生態敏感區圖如下：

依據其工程內容，可能對於當地生態敏感區生物資源造成的影響如下：

(1) 東側上邊坡之影響

福清步道東側 0K+210~0K+360 上邊坡砌石擋牆上方種植九重葛，應適當根除雜木，避免過度開發影響邊坡穩定度。

(2) 施工時的影響

施工期間潮間帶及上邊坡次生林種植灌木部分，應妥善安排材料暫置地點，避免過度影響該區生物棲息習性。

1-3 生態保育措施諮詢

(1) 合理安排植栽作業及種植區域：

建議配合現有已修整部分進行種植，其他上邊坡雜木過多部分以疏枝修剪取代開發行為。

(2) 施工過程有下列保護措施建議：

東側上邊坡雖多為芒草及雜木，其早期仍以菱形格網維護邊坡以及邊坡陡峭，有安全虞慮，建議機具主要多以福沃及清水兩側出入口進行材料運送，或是運用其它措施來保護邊坡穩定及生態圈。

(ii) 親水觀景台施作

親水觀景台就目前規劃，應由潮間帶開始重整塊石基礎施作，施作面積約 120 平方米，建議後續親水觀景台以凹凸面收邊，補償該區貝類棲息空間。

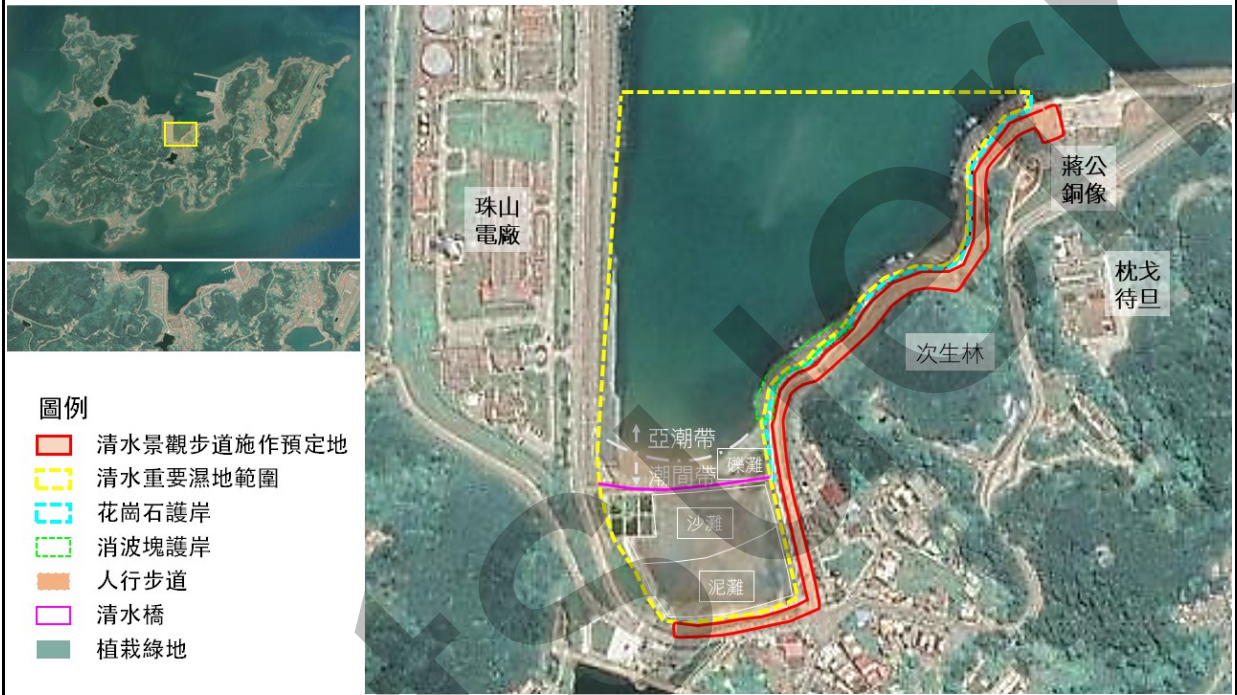
工程及地理配置圖

座標 26°09' 26.4" N 119°56' 23.3" E
