# 全國水環境改善計畫

## 馬鼻灣與塘后道沙灘水環境改善整體計畫

### 工作計畫書(修正 1 版)

申請機關：連江縣政府

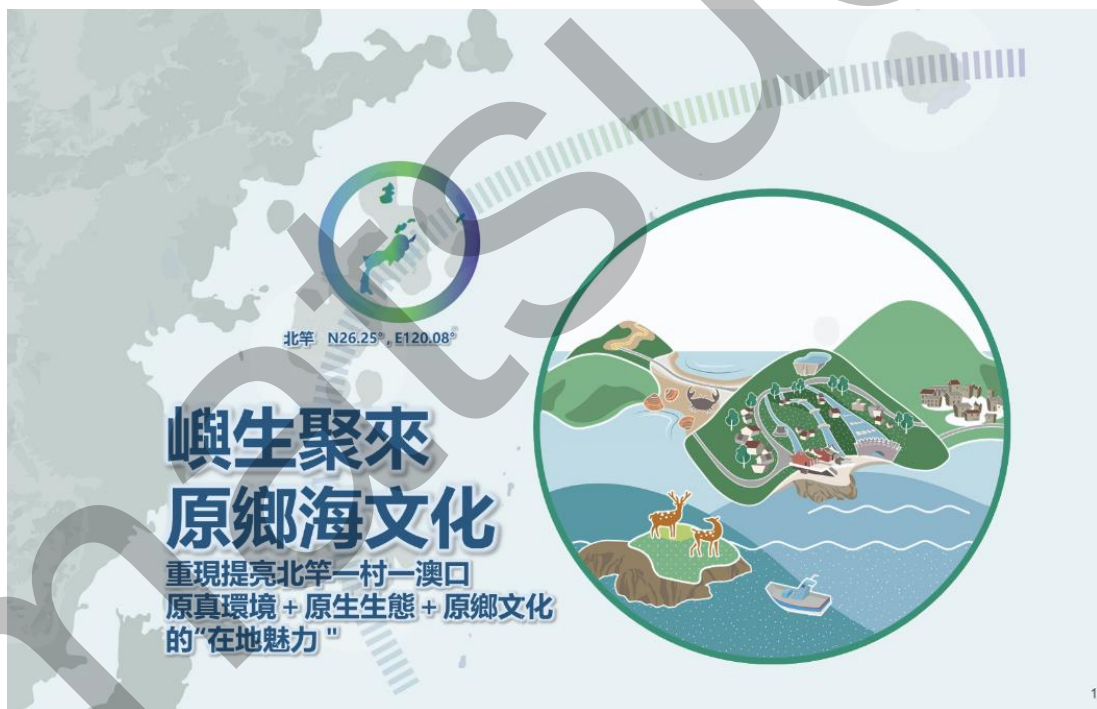
圖 1-4 北竿島水環境改善空間發展規劃願景

北竿作為連江縣航空運輸之主要門戶，基於水環境保護及區域發展之需要，在海洋生態島鏈中，為最需要修復水環境生態、復育水環境棲地、提升水環境韌性及點亮水環境文化之分區。由點-線-面的線性規劃思維，翻轉為面(域)-線(廊)-點的三大系統性優先行動，以符合水環境改善空間藍圖規劃精神。在北竿島城鎮開發相對較強、水環境破壞程度較高之背景下，基於豐富的水相關文化，以「嶼生聚來·原鄉水文化」為水環境改善空間發展願景(詳圖 1-4)，透過還原水生態、水環境、水文化的主軸，修復村落與澳口因開發而帶來的排水排污之環境，重新體現北竿在地魅力。

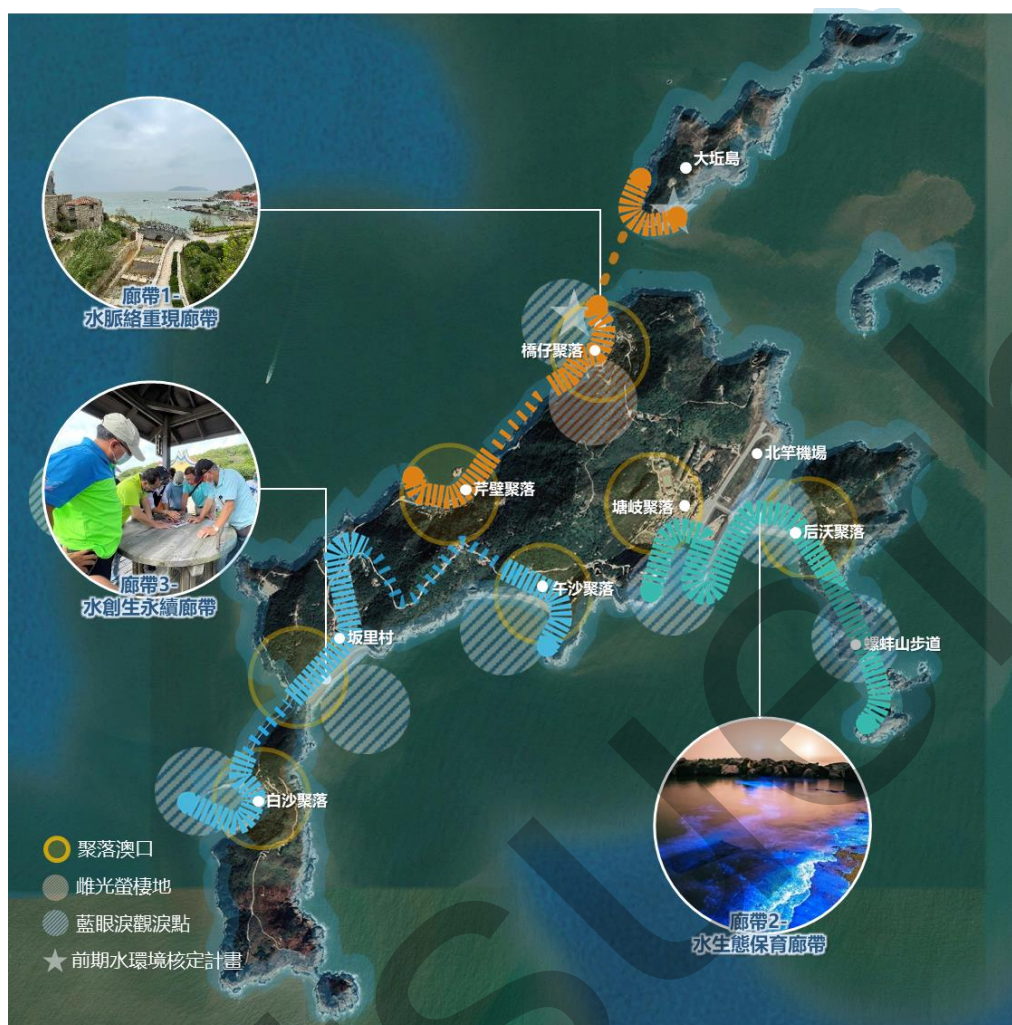
圖 1-5 北竿島水環境改善空間發展系統

針對面(域)-線(廊)-點的三大系統(詳圖 1-5)之規劃說明如下：

對海岸及集水區進行系統性規劃思考，提出水安全、水生態、水質量、水文化四大層面改善、管控與提亮的規劃舉措。

過往海岸保護著重於海岸「線」的防護，以護岸、海堤、消波塊沿岸線做線型防護，但因反射加強加劇堤腳沖刷，因而重複增加消波塊或是增高堤岸，不僅影響常民親海權，更使原有灘岸流失並破壞澳口景觀。以「面」的平衡方式，在保證安全性的前提下，運用柔性工法養灘固灘，並搭配緩坡堤、潛堤等海岸保護工法，打造兼具親水、生態與景觀改善的海岸。

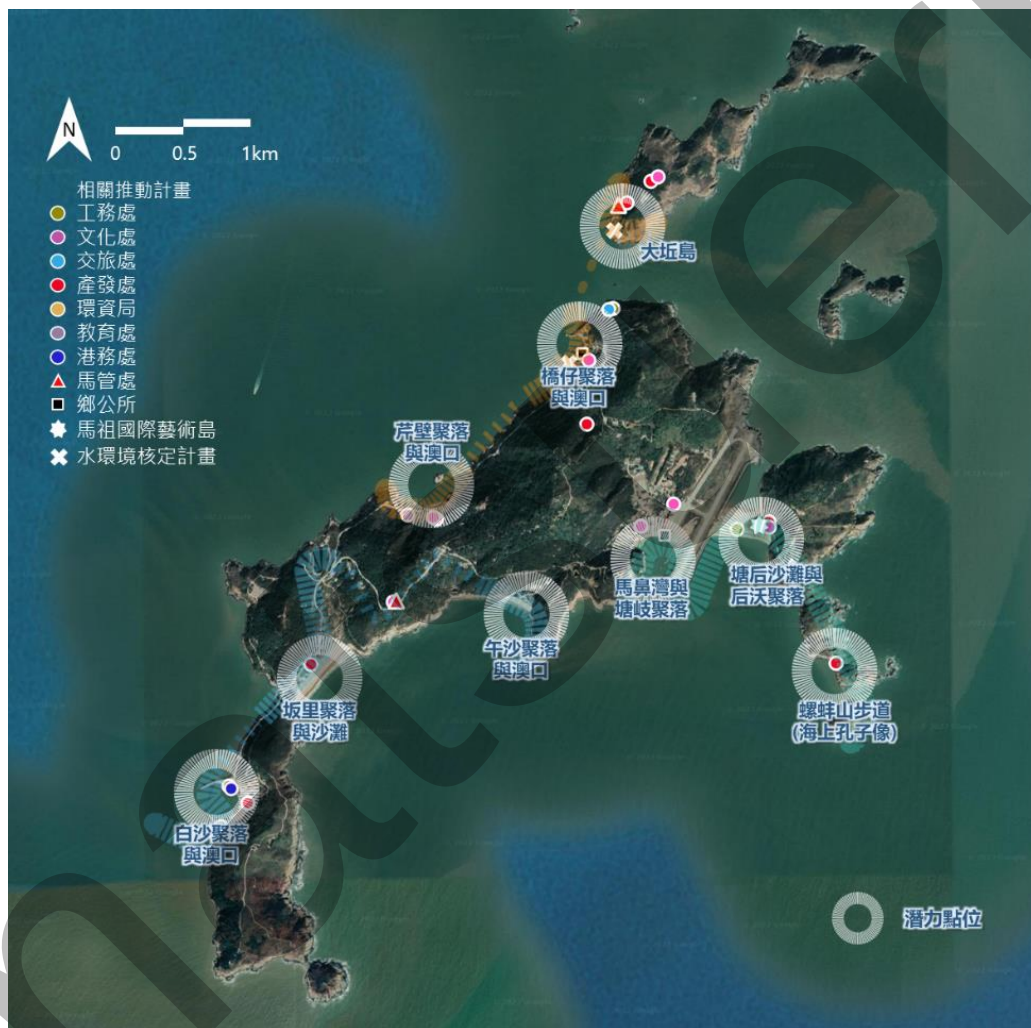
圖 1-6 北竿島水環境改善潛力點位指認

潛力點(詳圖 1-6)，進一步配合在地諮詢小組、地方說明會、在地策略工作坊、專案溝通平台與在地專家篩選機制的多方意見，篩選出具備較高生態多樣性、交通可及性及區域環境教育及休閒遊憩潛力的 3 個優先行動計畫，包含橋仔港水環境改善整體計畫、馬鼻灣與塘后道沙灘水環境改善整體計畫、芹壁村水環境改善整體計畫，如圖 1-7 所示。

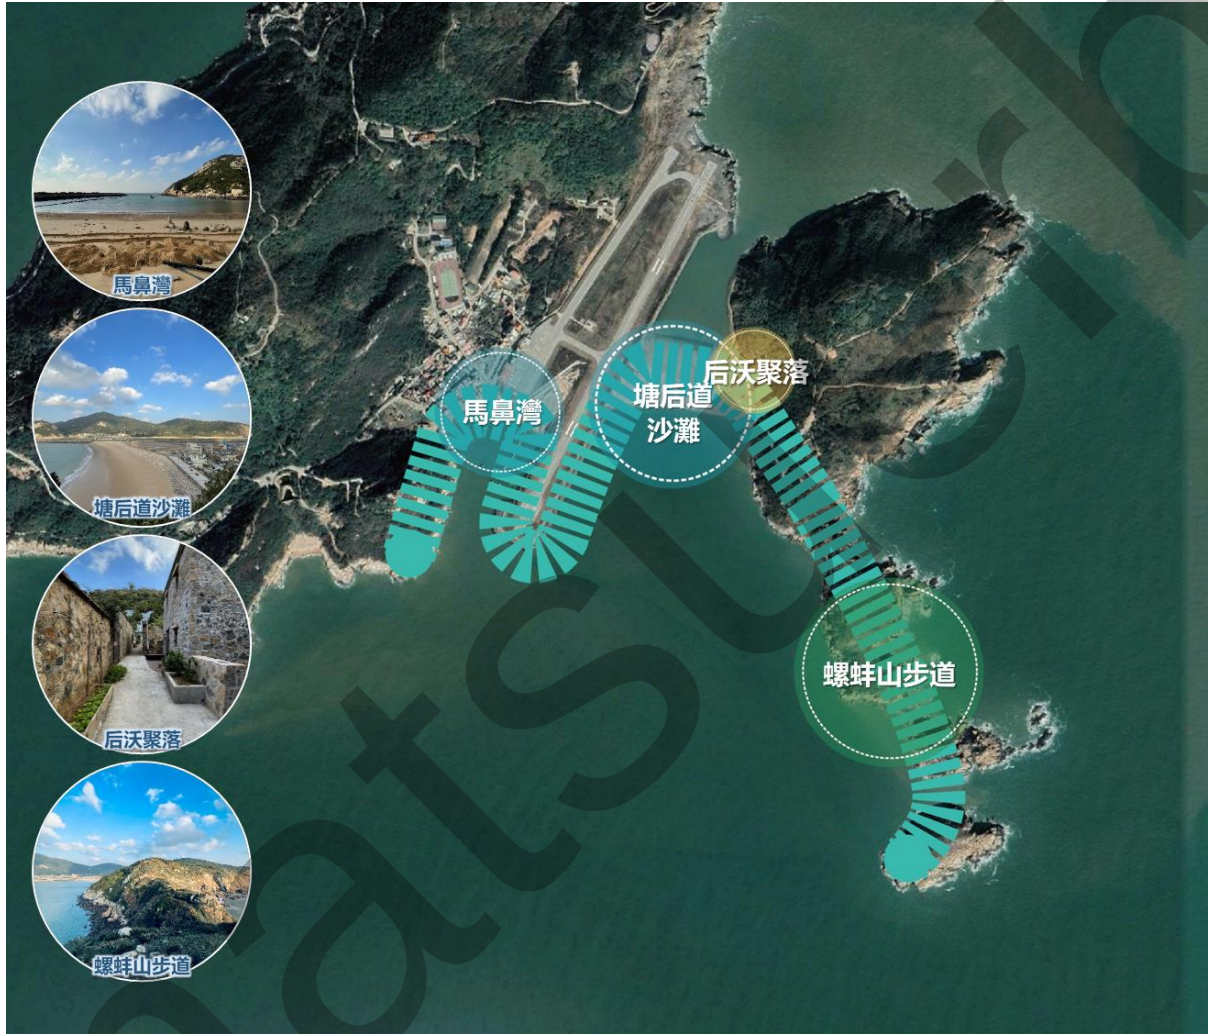
圖 1-8 馬鼻灣與塘后道沙灘水環境改善整體計畫位置圖

馬鼻灣與塘后道沙灘水環境改善整體計畫位於北竿機場兩側，為北竿島水環境改善空間發展系統之水生態保育廊帶，計畫位置如圖 1-8 所示。

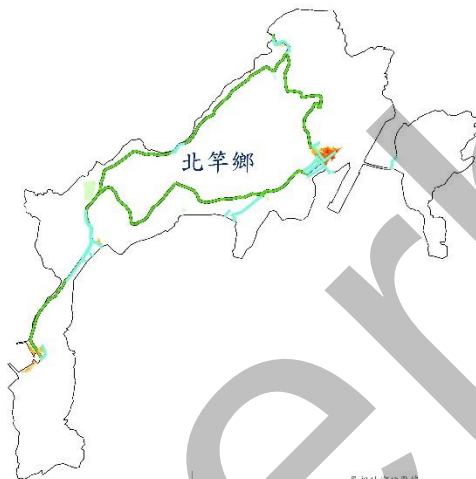
圖 2-3 連江縣 24 小時延時定量降水 650 毫米淹水潛勢圖

北竿鄉主要包含塘岐村、橋仔村、后沃村、芹壁村、坂里村及白沙村 6 個排水分區。北竿鄉主要海堤如表 2-1 所示。依據經濟水利署水利規劃試驗所 108 年「金門縣、連江縣及澎湖縣淹水潛勢圖」分析，連江縣 24 小時延時定量降水 650 毫米淹水潛勢如圖 2-2 所示，潛在易致災與歷史積淹水區域多發生於南竿鄉與北竿鄉，北竿鄉主要位於塘后路上，致災原因為局部區域性側溝淤積或設計不良造成積水。

淹水潛勢圖係基於設計降雨條件及特定年份地形資料下，運用客觀水理模式推估淹水潛勢圖。因氣象及水文條件具不確定性，故本圖僅供參考，非實際淹水狀況，參考使用時應特別留意此情形。

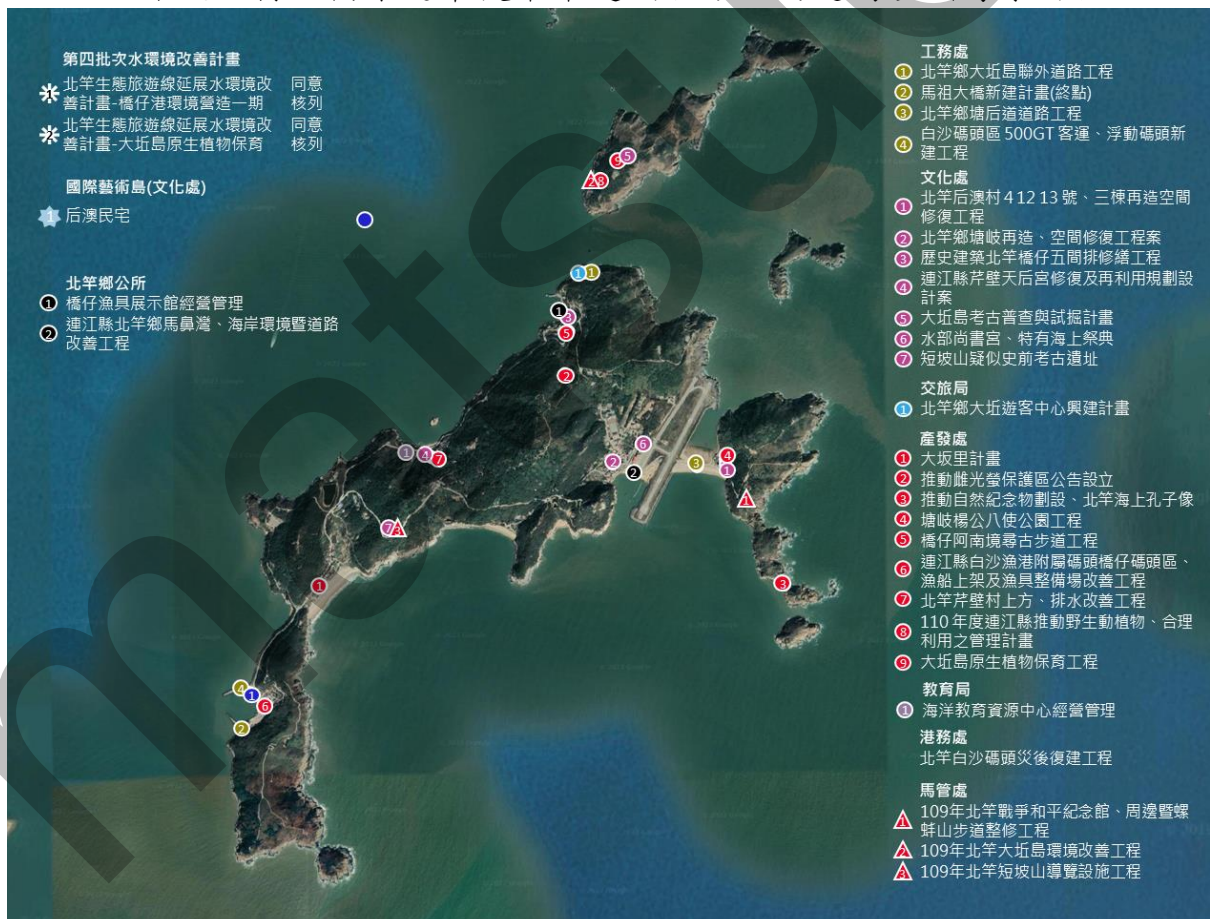
圖 2-6 北竿鄉已推動與推動中重要計畫位置圖

北竿鄉主要建設計畫分布於白沙港至北竿機場之島內兩條主要道路週邊，已推動與推動中重要計畫如圖 2-6 所示。隨著人口及觀光產業活動的成長，對交通設施之需求增加，主要建設多為交通運輸，包含馬祖大橋興建規劃、北竿機場整建計畫，及施工中之白沙港改善、北竿大坵島聯外道路與橋仔村道路拓寬、馬鼻灣海岸環境暨道路改善及塘后道、后澳村等道路改善及拓寬工程。在北竿橋仔至大坵島間，透過大坵橋連結後，也配合大坵遊客中心及管制站計畫，完善整體動線，此區域已完成第四批次水環境改善計畫之「橋仔港環境營造一期」及「大坵島原生植物保育」，優化自大坵與橋仔村之親水環境。另塘后橋工程預計於 113 年完工，以跨橋方式連結后澳及塘岐兩村，橋梁通車後早年隨潮汐分合的連島沙洲奇景將重現。

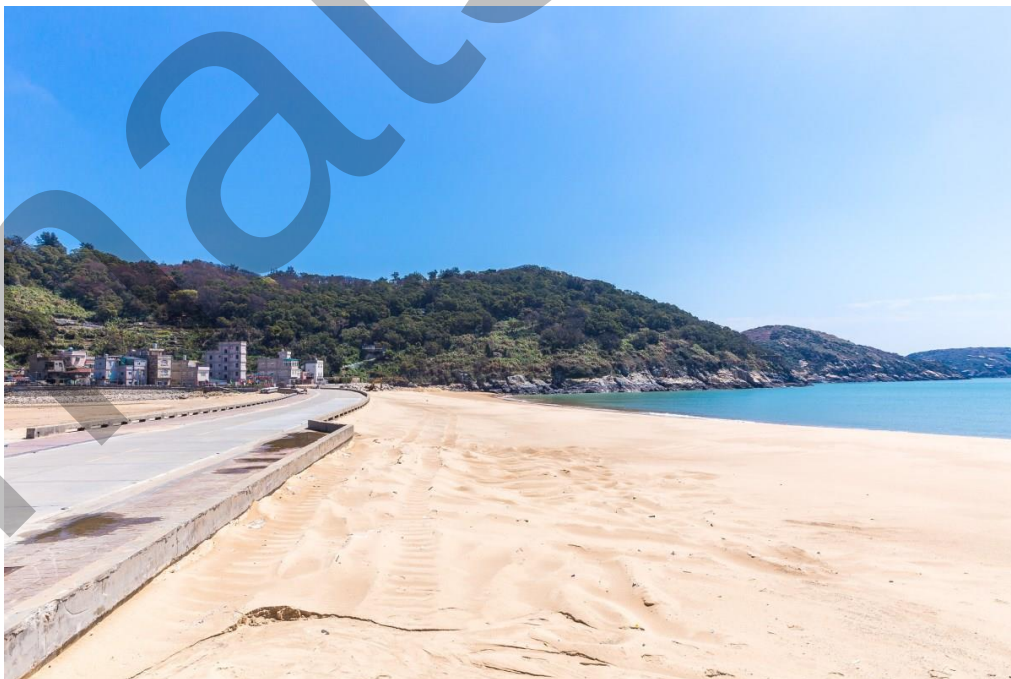
圖 2-8 塘后道沙灘現況照片

塘后道沙灘長達數百公尺，周圍廣闊，猶如海中平原，是北竿最大沙灘，也是馬祖列島之最。沙灘連結塘岐村與后沃村之間，形成「連島沙洲」(沙連島)美景，其沙質細緻，晶瑩潔白，向有「糖沙」美譽(如圖 2-8)。昔日每當漲潮之際，此灘常被海水淹沒，大潮時須涉水而過，交通十分不便，76 年興建塘后道貫穿其間，將沙灘一分为二，「沙連島」的奇景不再。連江縣政府為推展海上遊憩活動，已公告塘岐沙灘為海水浴場，是北竿居民和遊客踏浪、戲水和游泳的最佳場所。塘后道沙灘可以近距離看到飛機起降，是世界少有的機場景緻，每年 3-9 月也能在此觀賞藍眼淚。

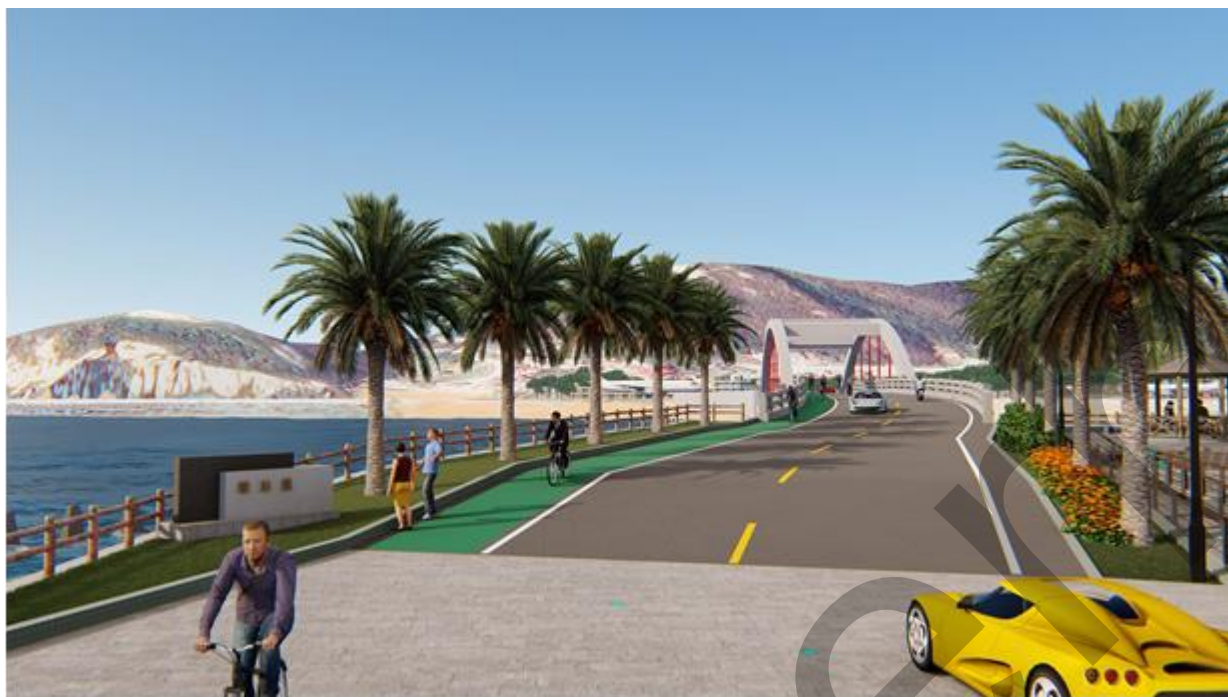
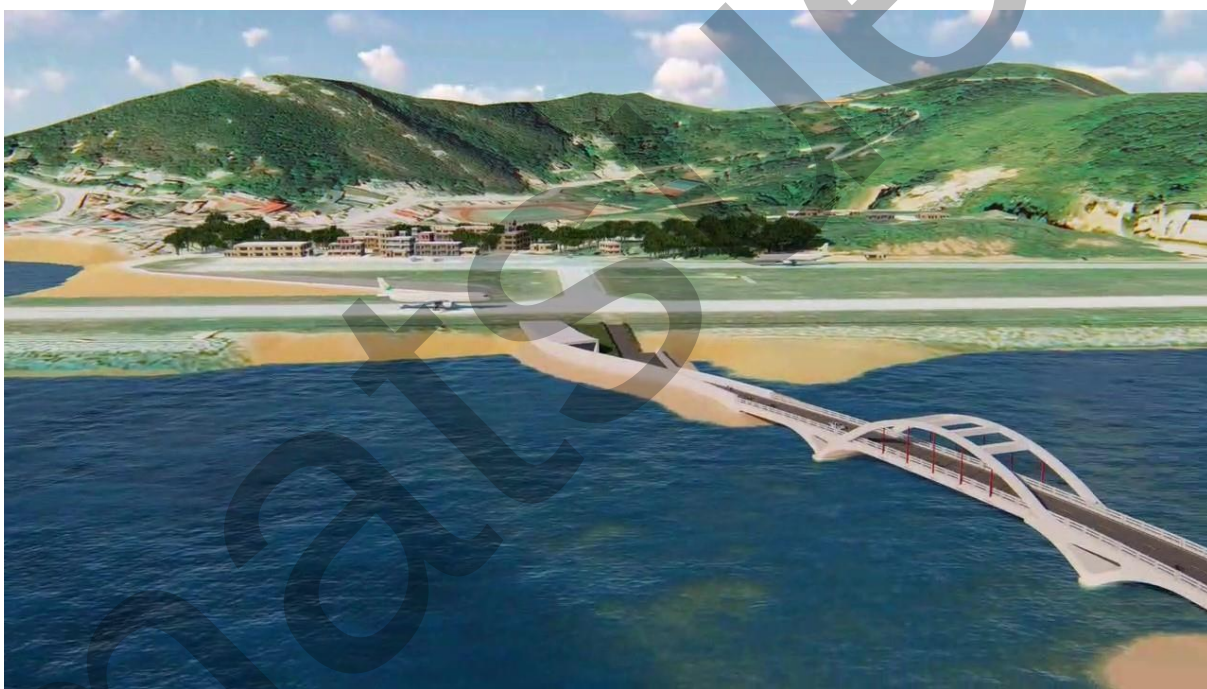
圖 2-9 北竿鄉塘后橋工程模擬圖

塘后道沙灘受當地海象及潮汐影響，經常受到淘刷而需修補加固，95 年委託辦理北竿鄉塘后道路及周邊海堤整體規劃，105 年委託辦理塘后橋設計案，於 112-113 年預計執行「北竿鄉塘后道道路工程品質提升計畫」(簡稱塘后橋工程，如圖 2-9 模擬圖)，規劃採高架造型拱橋方式跨越塘后沙灘，完工後除了改善長年漂沙及颱風越浪問題，早年摩西分海海水分合奇景也會重現，未來也會成為北竿另具特色的觀光景點。

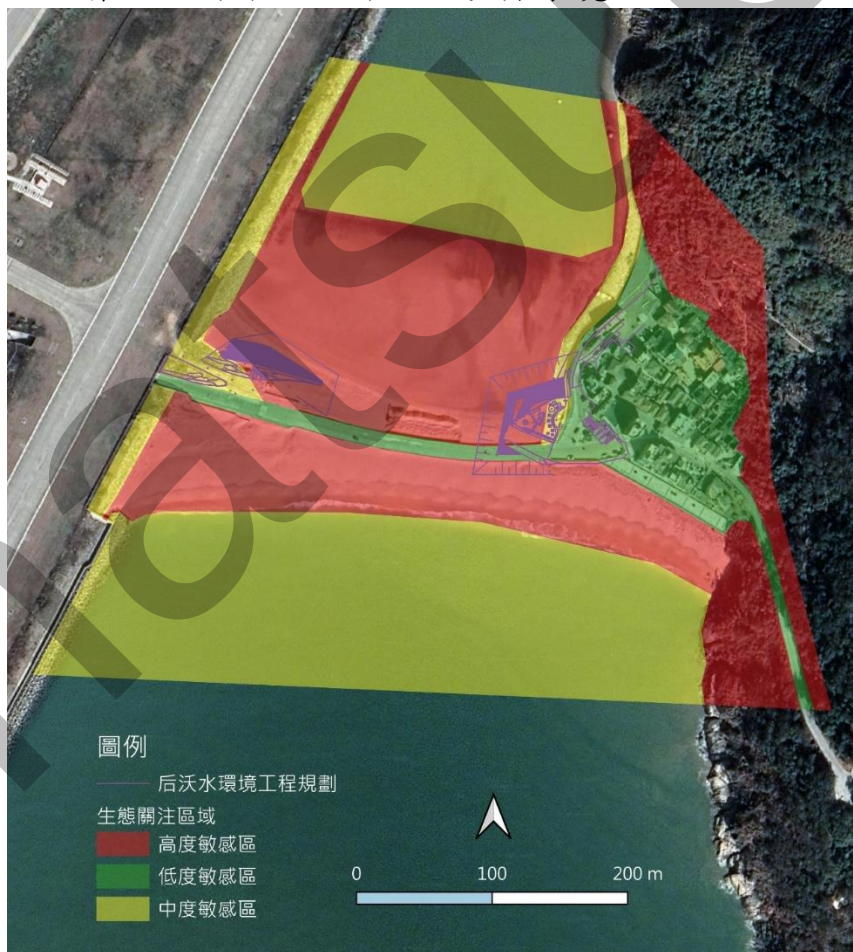
圖 3-1 基地周邊生態關注區圖

- (1) 本工程以改善既有建物為主，將不會對周邊造成嚴重影響。
- (2) 補償：移除外來種植物，新植植物採馬祖原生植物。
- (3) 縮小：本計畫多處施工緊鄰海岸或為改善海岸灘地，應縮短水域邊的施工時間，並減少機具的過度開挖，以減少對生物環境過度影響。
- (4) 減輕：妥善規劃施工便道，避免重機具直接進入沙灘環境，利用周邊既有塊石邊坡作為機具之臨時便道，以減少棲地的影響。
- (5) 減輕：分區進行施工，避免大面積施工。
- (6) 減輕：制定嚴格施工規範，避免施工物料隨意堆置，及廢棄物、污水、油污流入沙灘環境。

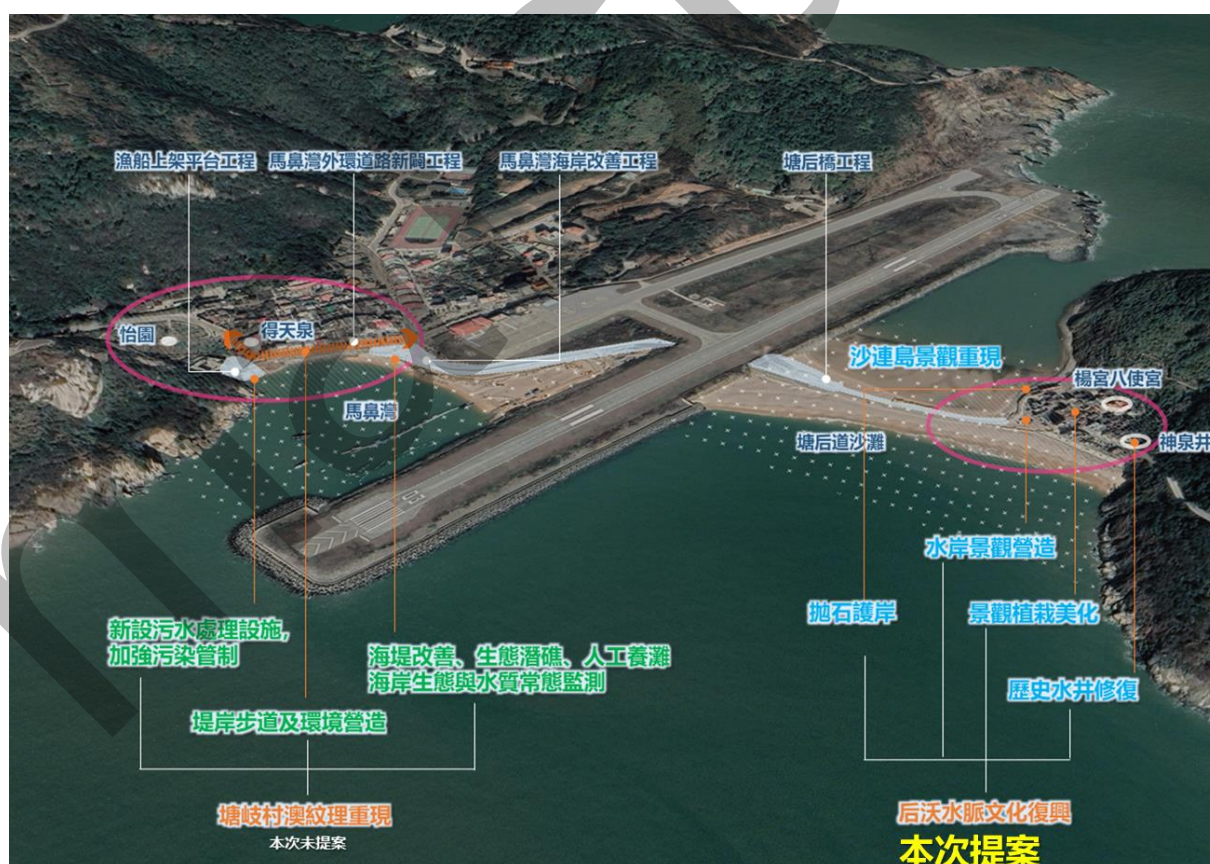
圖 4-1 馬鼻灣與塘后道沙灘水環境改善整體計畫主要工作內容位置圖

馬鼻灣與塘后道沙灘水環境改善整體計畫位於北竿機場兩側之塘岐村及后沃村主要水域環境，包含兩項分項計畫。「塘岐村澳紋理重現」分項計畫規劃引進生態潛礁等海域生態工法，重新打開聚落與澳口的封閉介面，找回人、生物與海岸的親密依存關係，此外，利用漁船上架場與放流口之間的腹地，設置分散式污水處理設施，保護馬鼻灣的水質與環境棲地。「后沃水脈文化復興」分項計畫配合塘后橋工程，將舊塘后道下方塊石再利用，於原鄰近沙洲之施工便道復舊時堆置重建為拋石護岸，並利用潮位差規劃設置三階段親水平台，同時將塘后橋工程連接至后沃村之出入口及進村道路，辦理景觀營造及綠美化工作，延伸塘后沙灘之獨特水環境魅力，村內封閉的歷史神泉井則配合文化處相關工程將其重新修復活化，完善聚落特色之水脈文化。馬鼻灣與塘后道沙灘水環境改善整體計畫主要工作內容位置如圖 4-1 所示。

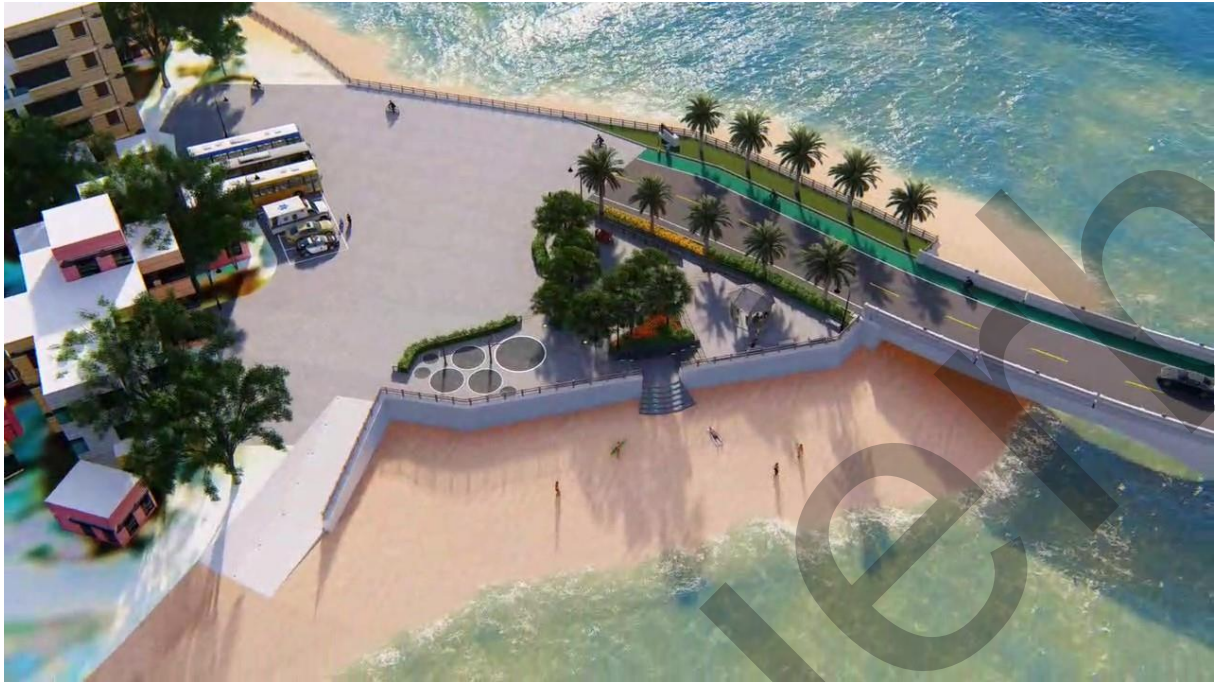
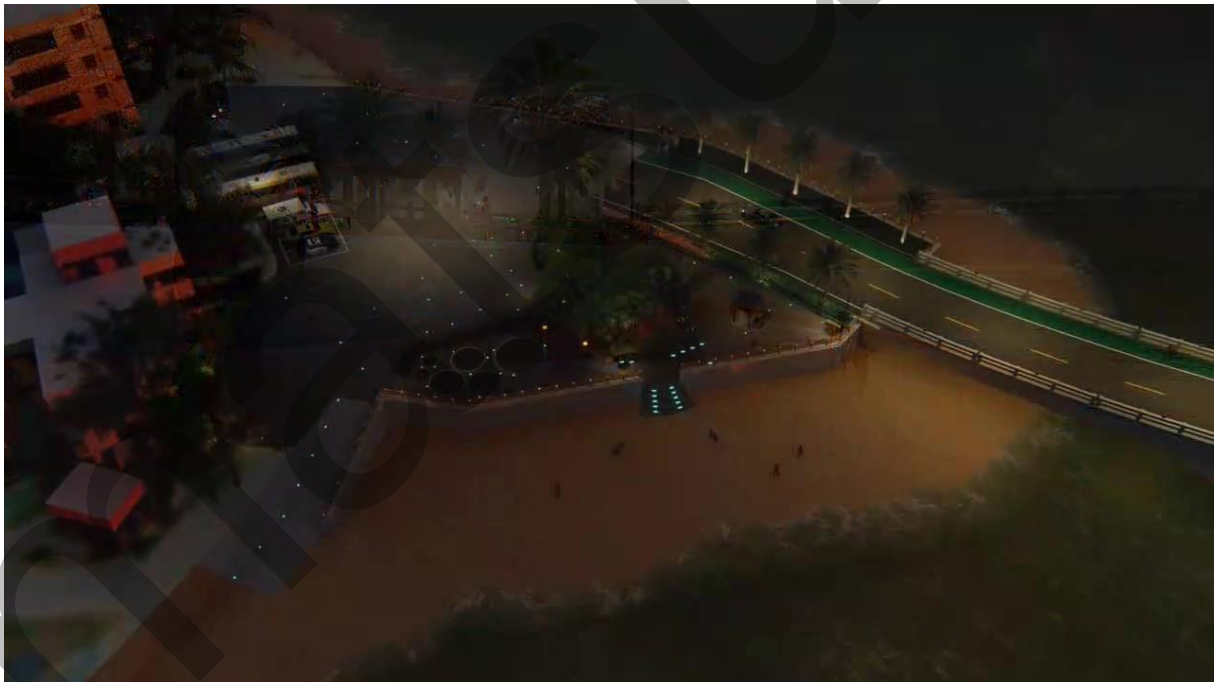
圖 4-6 「后沃水脈文化復興」分項計畫-海濱公園 3D 鳥瞰圖模擬

「后沃水脈文化復興」海濱公園 3D 鳥瞰圖模擬如圖 4-6 所示。

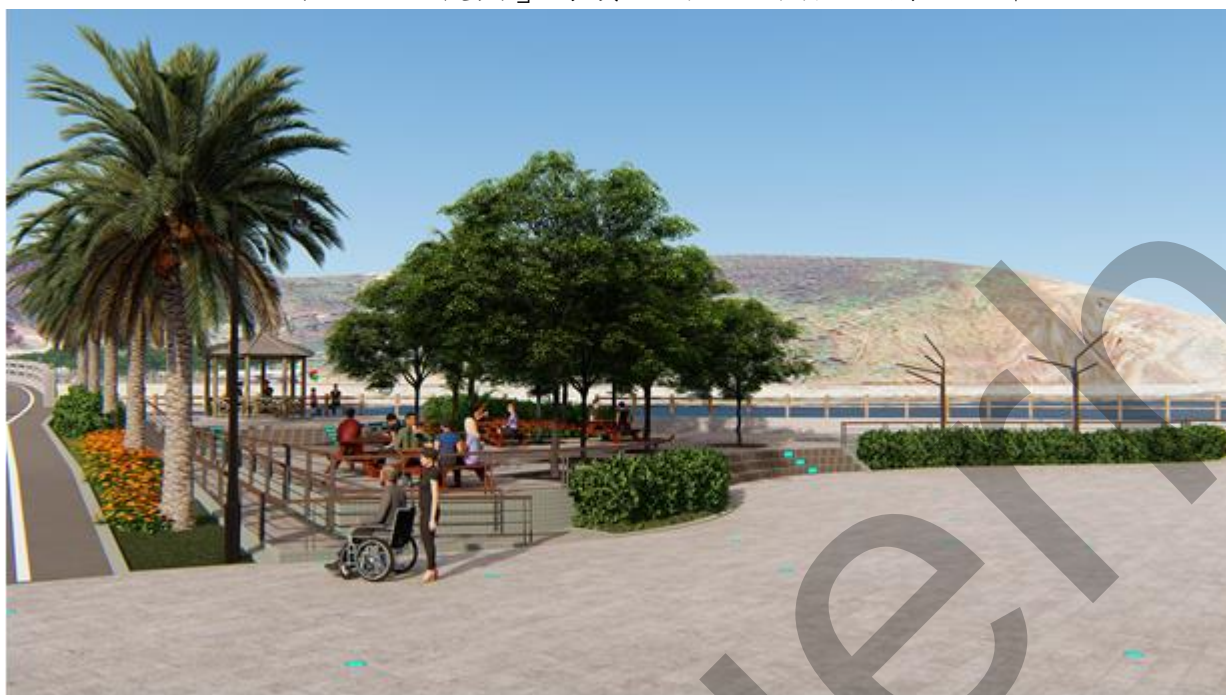
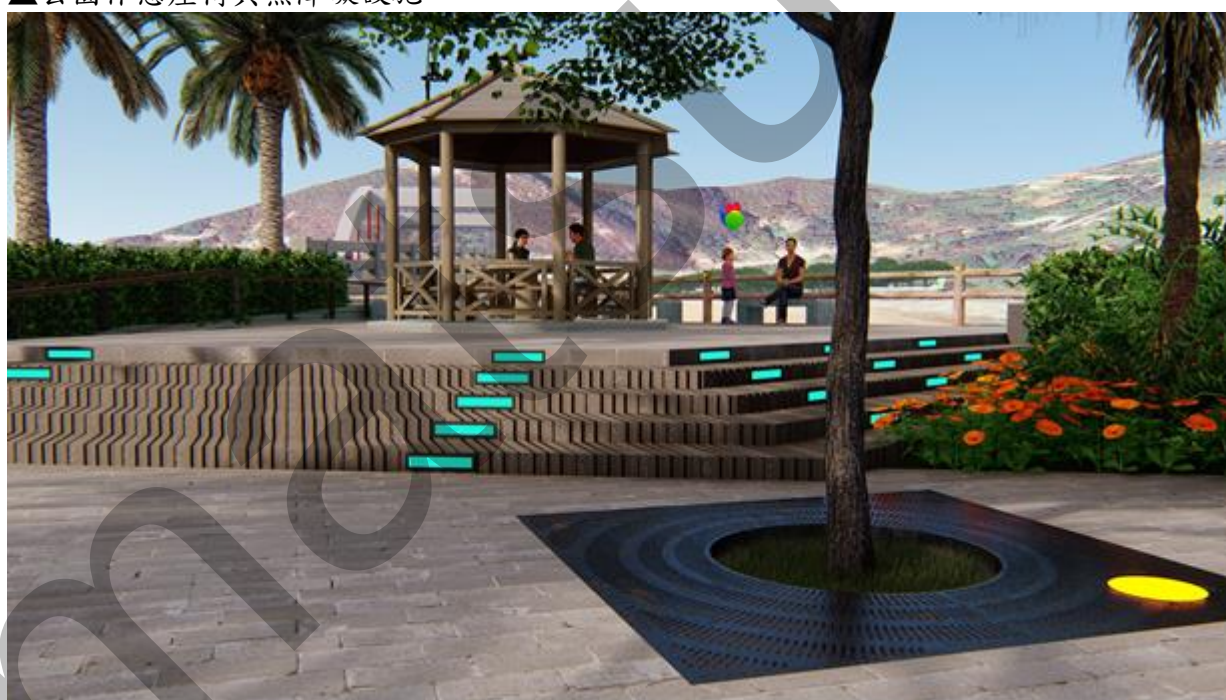
圖 4-7 「后沃水脈文化復興」分項計畫-海濱公園設施模擬

「后沃水脈文化復興」海濱公園設施模擬如圖 4-7 所示。

▲公園休憩座椅與無障礙設施

▲公園涼亭

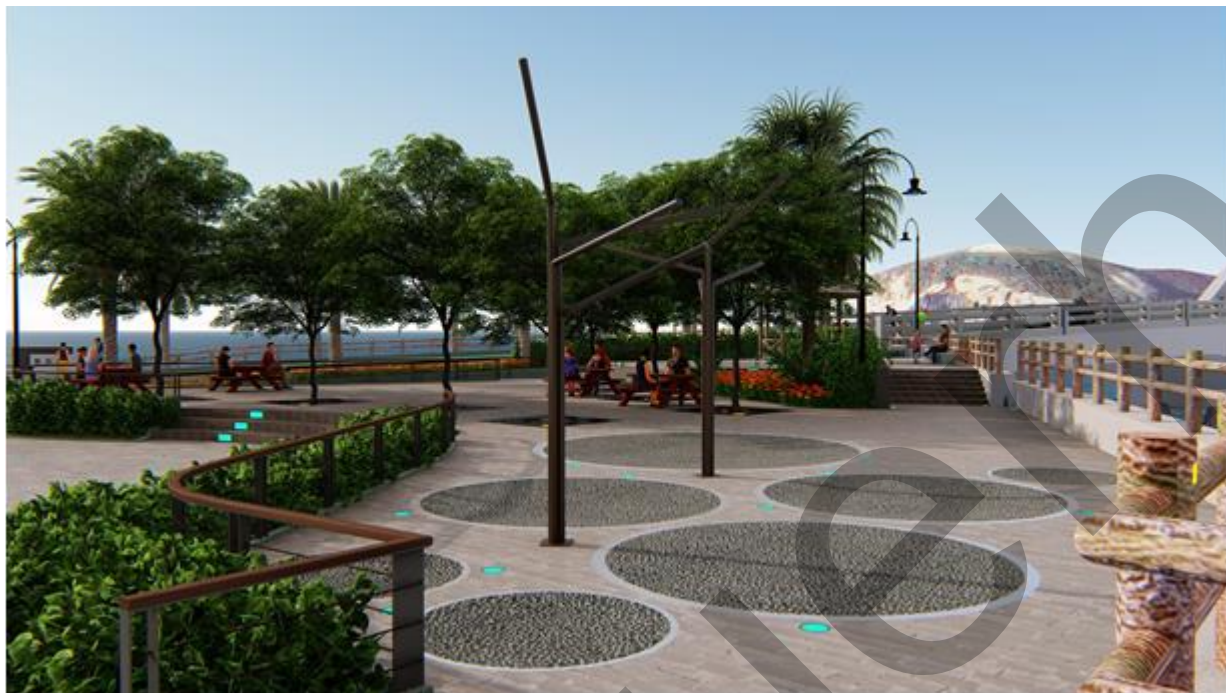
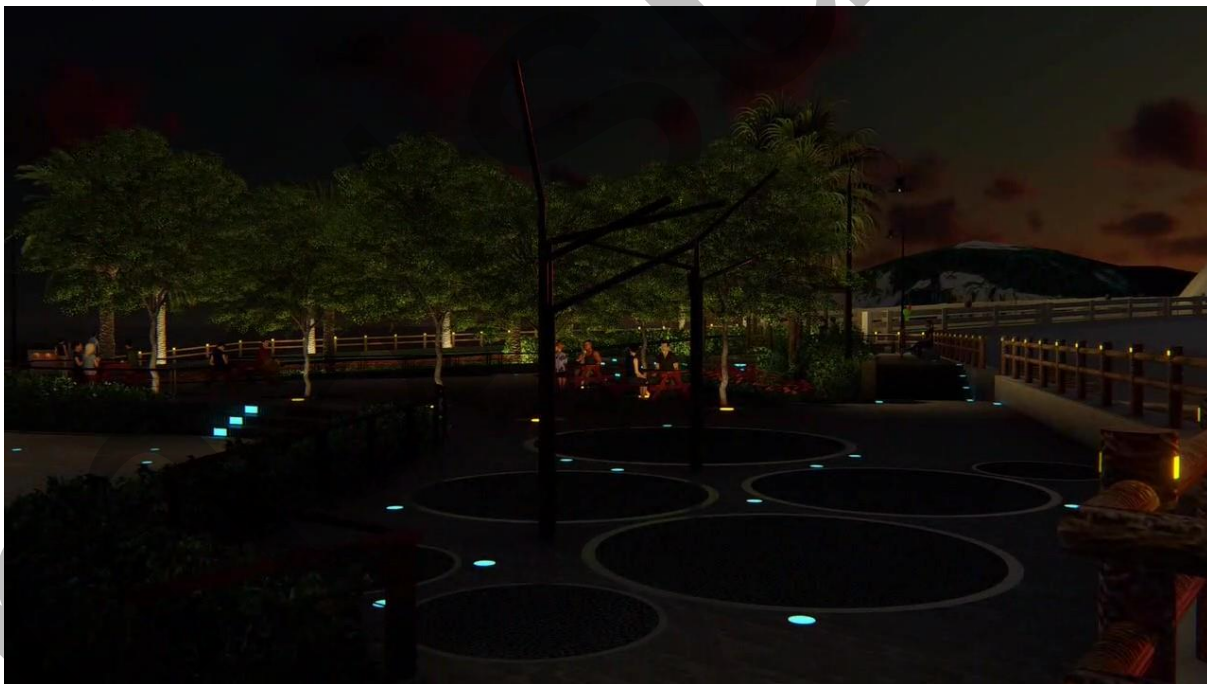
圖 4-8 「后沃水脈文化復興」分項計畫-海濱公園綠美化及淋浴設施模擬

「后沃水脈文化復興」海濱公園綠美化及淋浴設施模擬如圖 4-8 所示。

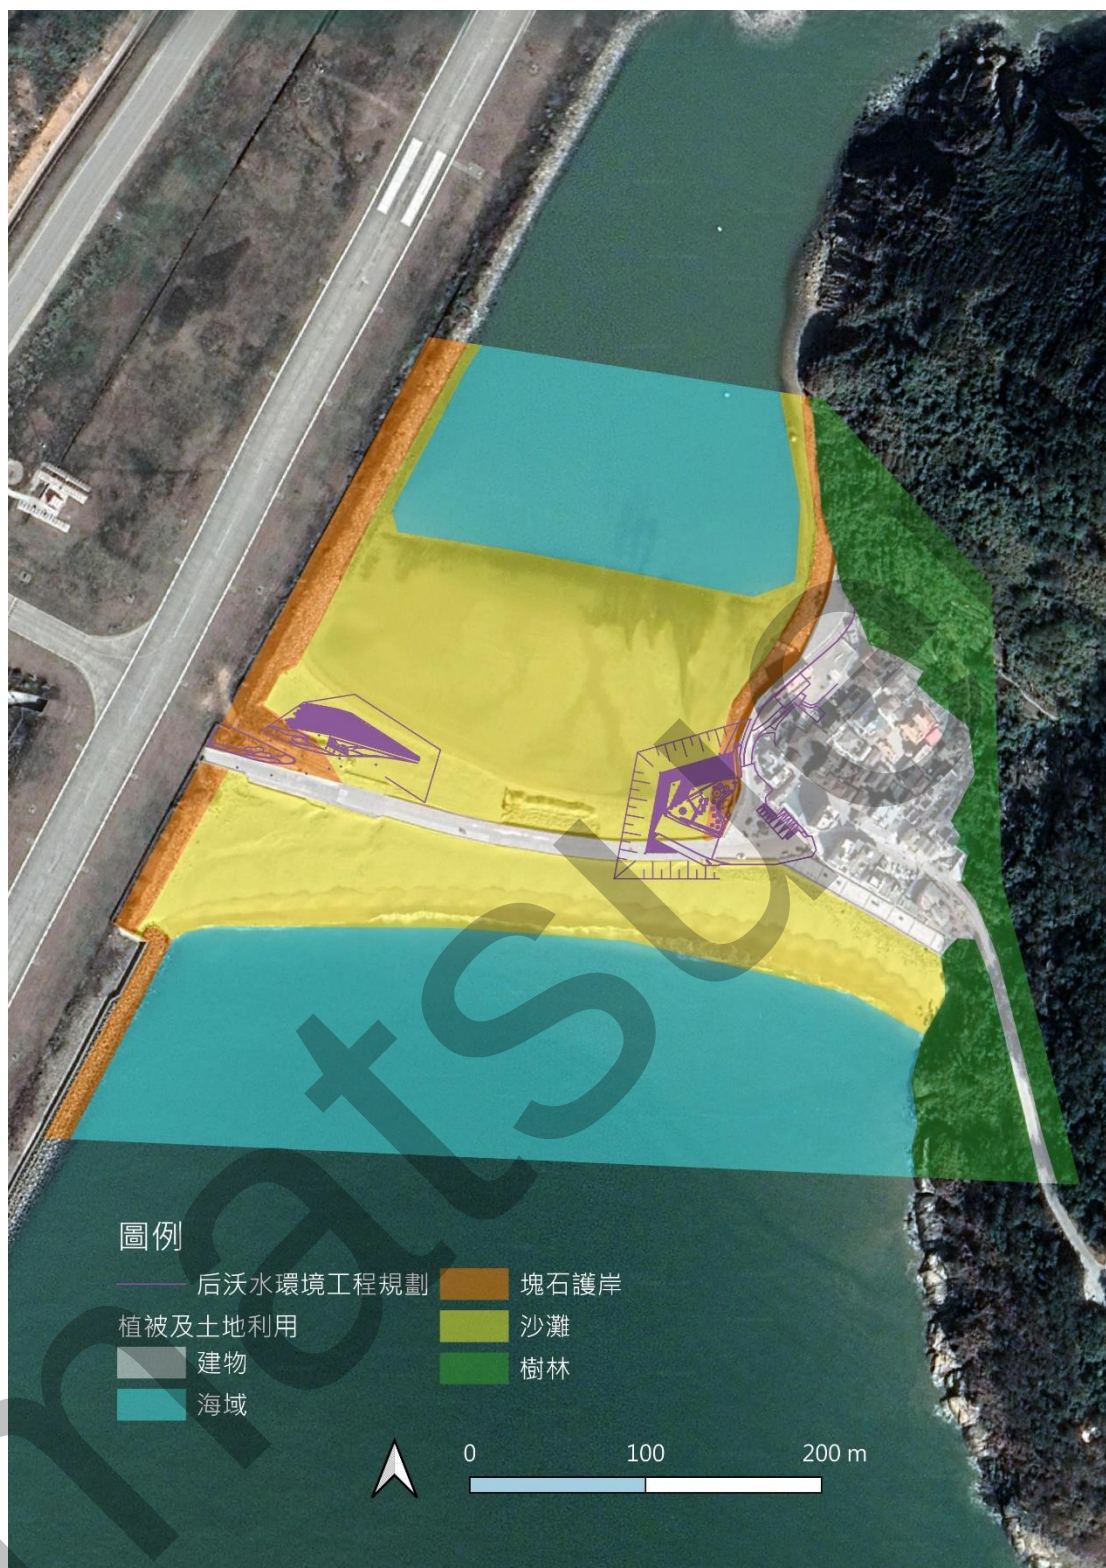
圖 2 工址周邊植被及土地利用圖

預定工程位置位於塘后道及北側澳裡港沙灘,規劃範圍內的天然植群以生長於海濱沙地的植物為主,包括馬鞍藤、蔓荊、裂葉月見草、濱刺麥、番杏等,此類植物根系向下生長,具有定沙保護海灘的功能。高程較高處則有草本植物生長。

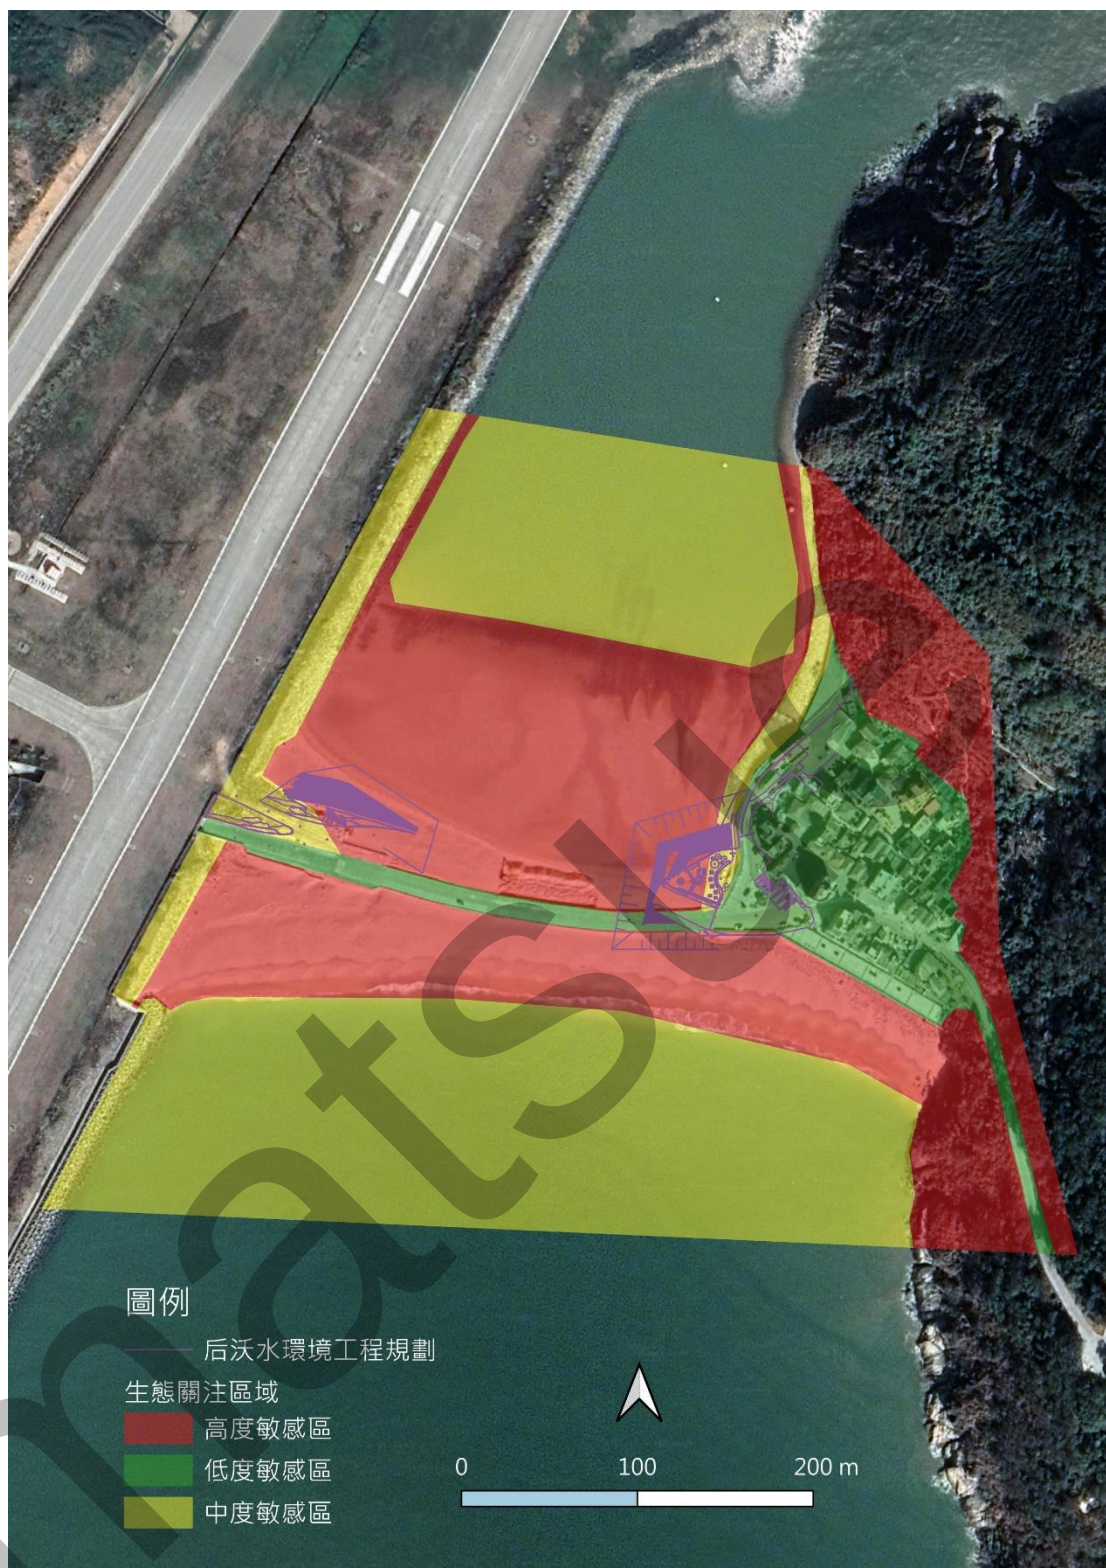
圖 3 工程周邊生態關注區域圖

- (一)本工程以改善既有建物為主，將不會對周邊造成嚴重影響。
- (二)補償：移除外來種植物，新植植物採馬祖原生植物。
- (三)縮小：本計畫多處施工緊鄰海岸或為改善海岸灘地，應縮短水域邊的施工時間，並減少機具的過度開挖，以減少對生物環境過度影響。
- (四)減輕：妥善規劃施工便道，避免重機具直接進入沙灘環境，利用周邊既有塊石邊坡作為機具之臨時便道，以減少棲地的影響。
- (五)減輕：分區進行施工，避免大面積施工。
- (六)減輕：制定嚴格施工規範，避免施工物料隨意堆置，及廢棄物、污水、油污流入沙灘環境。
