全國水環境改善計畫

福清灣水環境改善整體計畫

工作計畫書(修正1版)

申請機關:連江縣政府

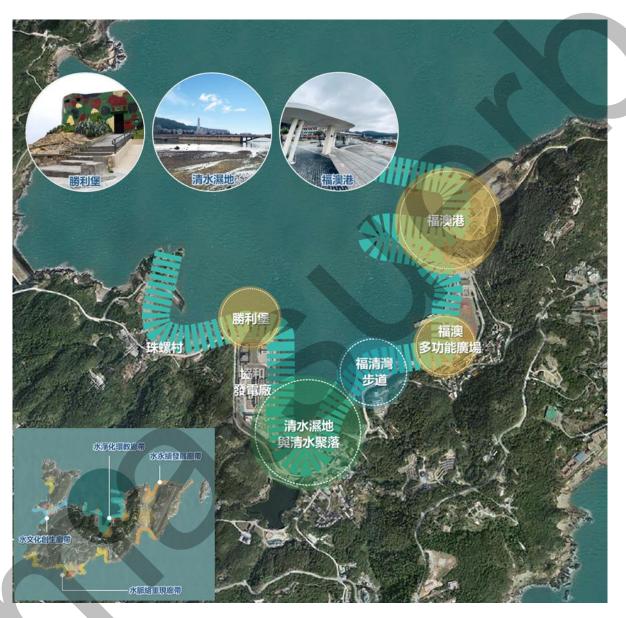
圖 1-8 福清灣水環境改善整體計畫位置圖

福清灣水環境改善整體計畫位於福澳港至珠螺村間之帶狀區域, 為南竿島水環境改善空間發展系統之水淨化環教廊帶,計畫位置如 圖 1-8 所示。

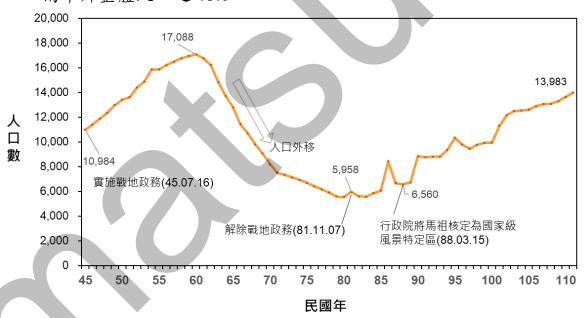
圖 2-1 連江縣 45-111 年人口數統計圖

連江縣 111 年底統計人口數為 13,983 人,自 88 年劃定國家級風景區特定區後人口緩步回升。107-111 年平均人口成長率為 1.66%。連江縣 45-111 年人口數統計如圖 2-1 所示。四鄉中以南竿鄉人口數最多,111 年底統計人口數有 7,797 人,人口集中於南竿島東側,包括介壽村、復興村、清水村、福沃村等,該 4 村人口占南竿鄉整體人口之 72%。福清灣水環境改善整體計畫位於福澳港至珠螺村間之帶狀區域,連接復興村、福沃村、清水村至珠螺村,此四村人口占南竿鄉整體人口之 46%。

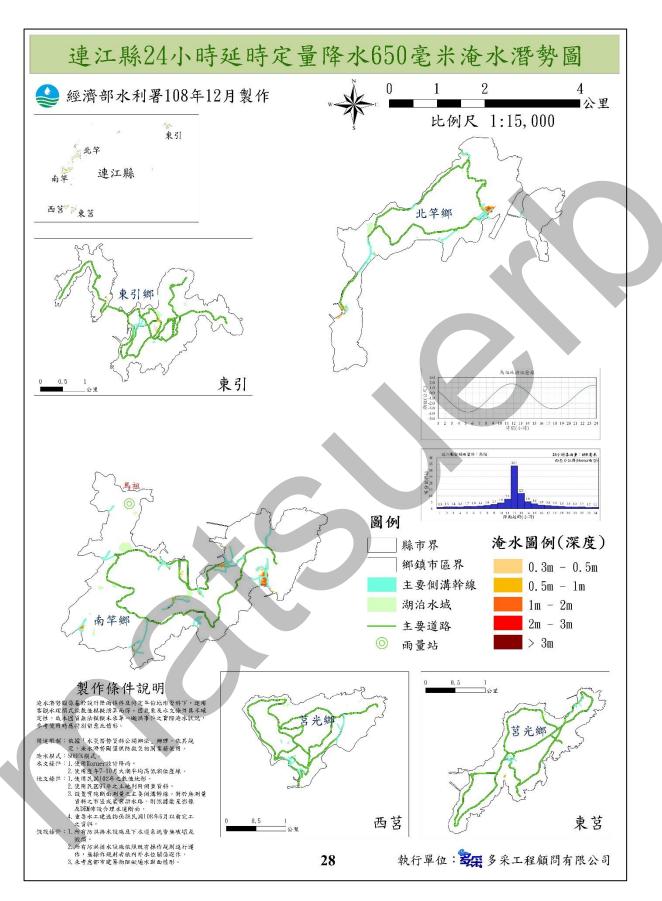
圖 2-3 連江縣 24 小時延時定量降水 650 毫米淹水潛勢圖

南竿鄉分為介壽村、復興村、清水村、珠螺村、福澳村、馬祖村、津沙村、仁愛村及四維村 9 個排水分區。南竿鄉主要海堤如表 2-1 所示。依據經濟水利署水利規劃試驗所 108 年「金門縣、連江縣及澎湖縣淹水潛勢圖」分析,連江縣 24 小時延時定量降水 650 毫米淹水潛勢如圖 2-3 所示,潛在易致災與歷史積淹水區域多發生於南竿鄉與北竿鄉,南竿鄉主要位於介壽村老人活動中心前,主要致災原因為局部區域性側溝淤積或設計不良造成積水。

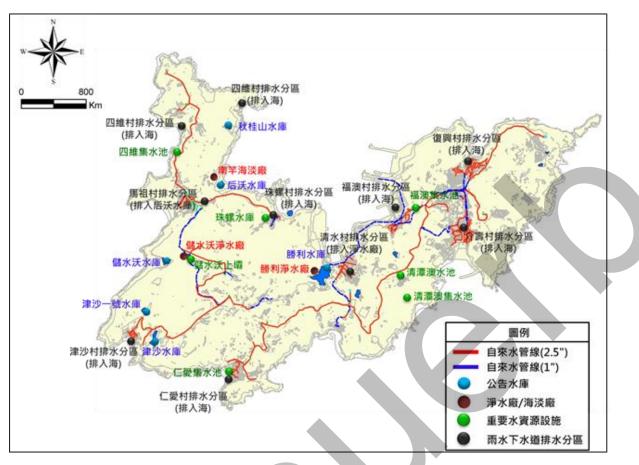
圖 2-4 南竿島主要水資源設施分布圖

南竿鄉過去的水資源開發以傳統水源為主,62 年在農復會及國防部等單位之經費補助下,先後於澳口修堤築壩或於山溝下游建集水塘以利用地面水源,並開鑿淺井或寬口井以利用地下水水源。惟受天候及地形等條件,影響到水庫有效蓄水功能,造成現況供水極不穩定。在中央全力支持下,86 年起興建南竿海水淡化廠,提供用户安全優質之自來水。南竿鄉主要水資源設施分布如圖 2-4 所示。

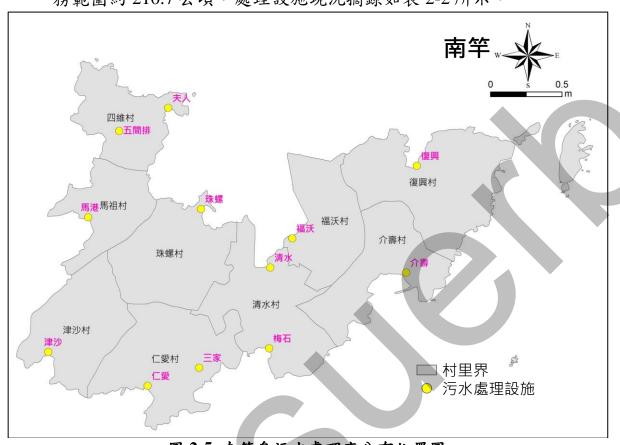
圖 2-5 南竿島污水處理廠分布位置圖

南竿鄉主要包含 11 處污水處理廠,分布如圖 2-5 所示,合計服務範圍約 210.7 公頃,處理設施現況摘錄如表 2-2 所示。

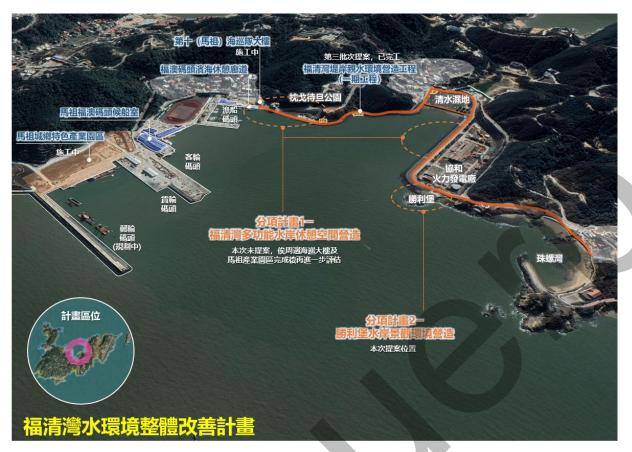
圖 2-7 福清灣水環境改善整體計畫基地環境現況圖

福清灣位於福澳村及清水村與海岸之連結處,其中福澳港更是馬祖四鄉五島之島際交通樞紐,遊客量大。然而福澳漁港堤面景觀灰暗單調,亟待增加親水空間,增添港區休閒氣氛,同時配合生活污水處理需求增加,規劃爭取新設福澳水資源回收中心,本府於第三批次「樂活藍灣—南竿水環境改善計畫」獲核定「福清灣堤岸親水環境營造」、「清水濕地雨污水處理」兩項工程。本計畫延續前述成果,延伸往福澳碼頭與勝利堡間親水環境,基地現況如圖 2-7 所示。

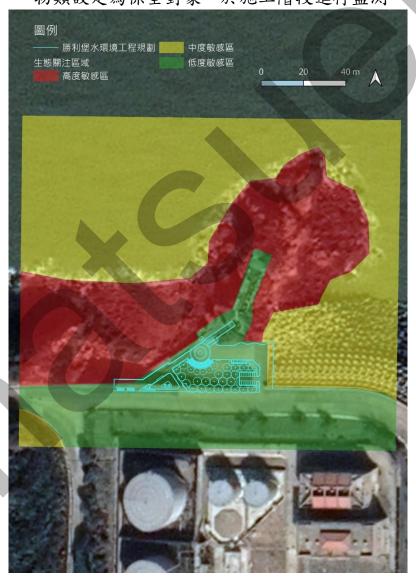
圖 3-1 基地周邊生態關注區圖

- (1) 本工程以改善既有建物為主,將不會對周邊造成嚴重影響。
- (2) 補償:新植植物採馬祖原生植物。
- (3) 減輕:制定嚴格施工規範,避免施工物料隨意堆置,以及 廢棄物、污水、油污流入礁岩及海域環境。
- (4) 減輕:公廁生活污水應有妥善收集及處理規劃,避免直接 排入礁岩及海域環境。
- (5) 減輕:親水階梯緊鄰海岸礁岩環境,將海域魚類及底棲生物類設定為保全對象,於施工階段進行監測。

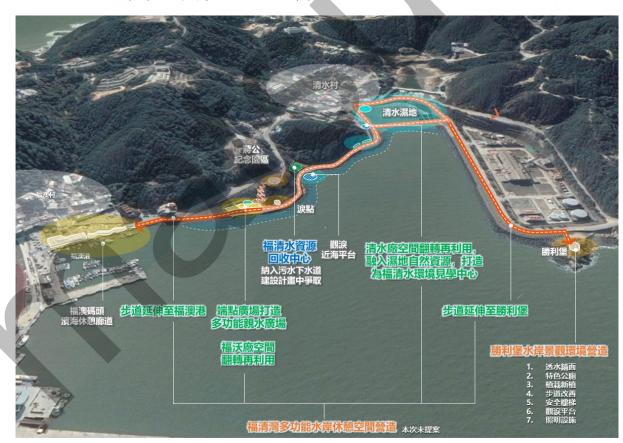
圖 4-1 福清灣水環境改善整體計畫主要工作內容位置圖

南竿福清灣水環境改善整體計畫以打造「福清水環境見學園區」為願景,配合未來福清水資源回收中心興建計畫,結合既有福清灣海域、清水濕地生態資源、勝利水庫水域資源、戰地文化博物館文化資源,打造連江縣之水環境見學中心。南竿福清灣水環境改善整體計畫於第三批次已完成「福清灣堤岸親水環境營造」及「清水濕地雨污水處理」兩項工程,未來分項計畫「福清灣多功能水岸休憩空間營造」擬延伸慢行步道系統,串聯東至福澳港、西至勝利堡之水環境見學園區動線。分項計畫「勝利堡水岸景觀環境營造」配合「戰地文化博物館」已完成內部修繕,規劃就周邊水岸景觀辦理環境營造,將水環境與海洋、閩東、戰地文化相互交融,厚植連江水環境見學中心之底蘊內涵。福清灣水環境改善整體計畫主要工作內容位置如圖 4-1 所示。

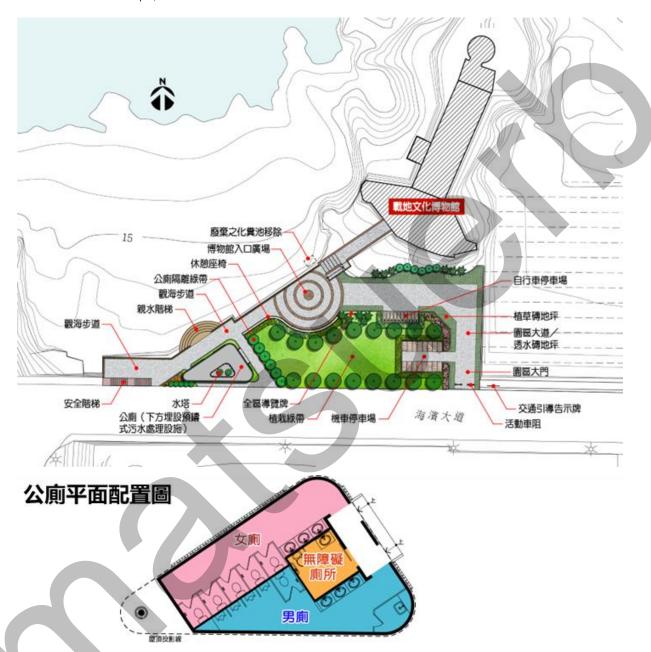
圖 4-3 「勝利堡水岸景觀環境營造」分項計畫平面模擬圖

1.平面配置規劃:「勝利堡水岸景觀環境營造」平面配置規劃如圖 4-3 所示。

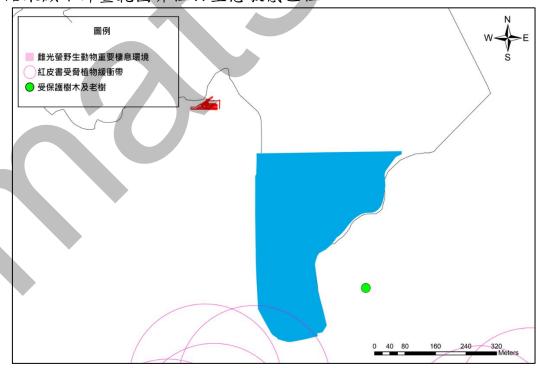
圖 1 計畫場址與生態敏感區位套疊分析圖

透過地理資訊系統,套疊提案基地與相關生態敏感區圖資(圖 1),, 結果顯示計畫範圍非位於生態敏感區位。
