# 全國水環境改善計畫

## 馬港水環境改善整體計畫

### 工作計畫書(修正 1 版)

申請機關：連江縣政府

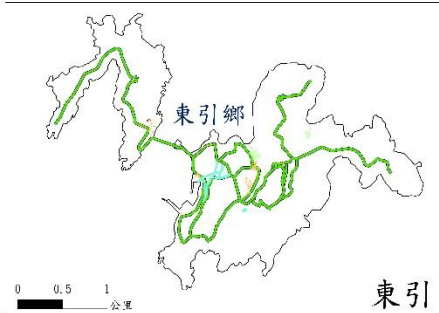
圖 2-3 連江縣 24 小時延時定量降水 650 毫米淹水潛勢圖

南竿鄉分為介壽村、復興村、清水村、珠螺村、福澳村、馬祖村、津沙村、仁愛村及四維村9個排水分區。南竿鄉主要海堤如表2-1所示。依據經濟部水利署水利規劃試驗所108年「金門縣、連江縣及澎湖縣淹水潛勢圖」分析，連江縣24小時延時定量降水650毫米淹水潛勢如圖2-3所示，潛在易致災與歷史積淹水區域多發生於南竿鄉與北竿鄉，南竿鄉主要位於介壽村老人活動中心前，主要致災原因為局部區域性側溝淤積或設計不良造成積水。

淹水潛勢圖係基於設計降雨條件及特定年份地形資料下，運用客觀水理模式推估淹水潛勢而得。因氣象及水文條件具不確定性，故本圖僅供參考，非屬洪水事件之實際淹水狀況，參考使用時應特別留意此情形。

淹水模式：SWM模式。

水文條件：1. 使用Hornner設計降雨。

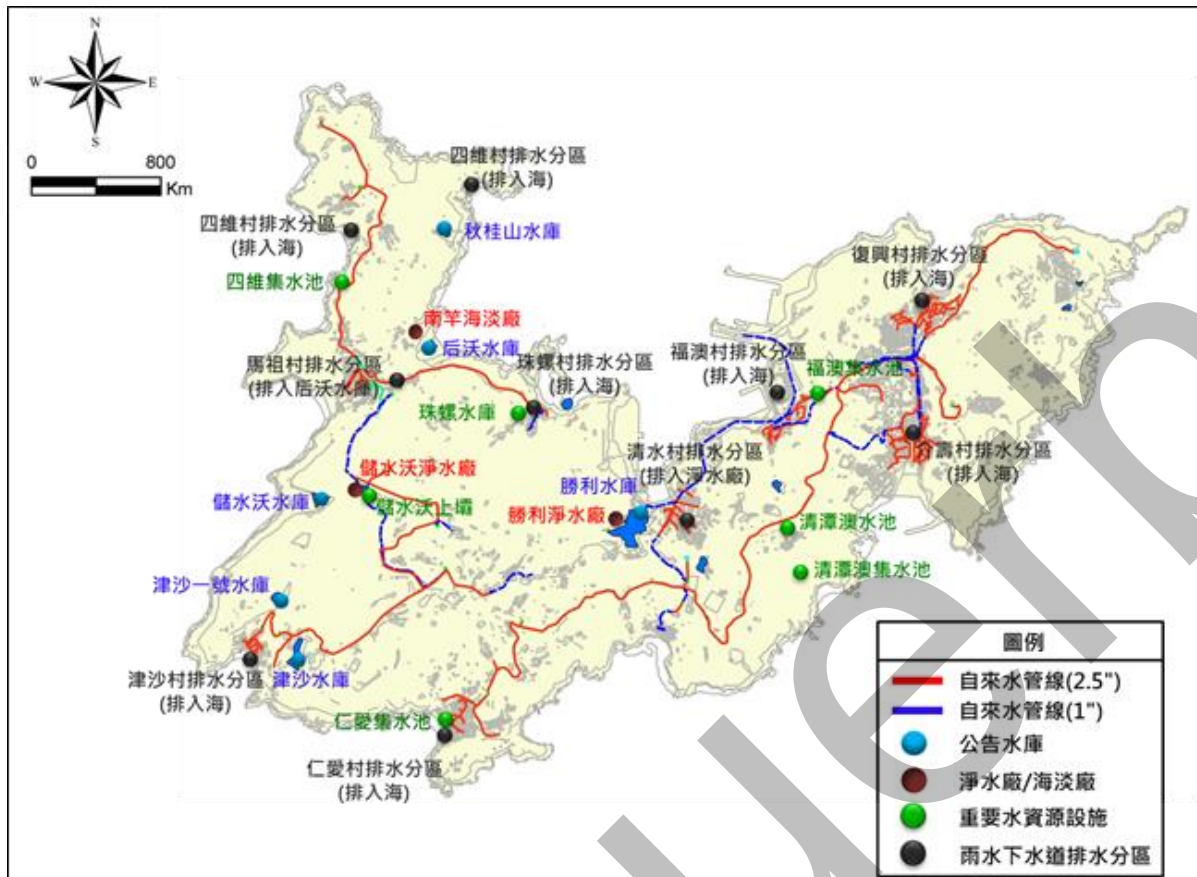
圖 2-4 南竿島主要水資源設施分布圖

南竿鄉過去的水資源開發以傳統水源為主，62年在農復會及國防部等單位之經費補助下，先後於澳口修堤築壩或於山溝下游建集水塘以利用地面水源，並開鑿淺井或寬口井以利用地下水水源。惟受天候及地形等條件，影響到水庫有效蓄水功能，造成現況供水極不穩定。在中央全力支持下，86年起興建南竿海水淡化廠，提供用戶安全優質之自來水。南竿鄉主要水資源設施分布如圖2-4所示。

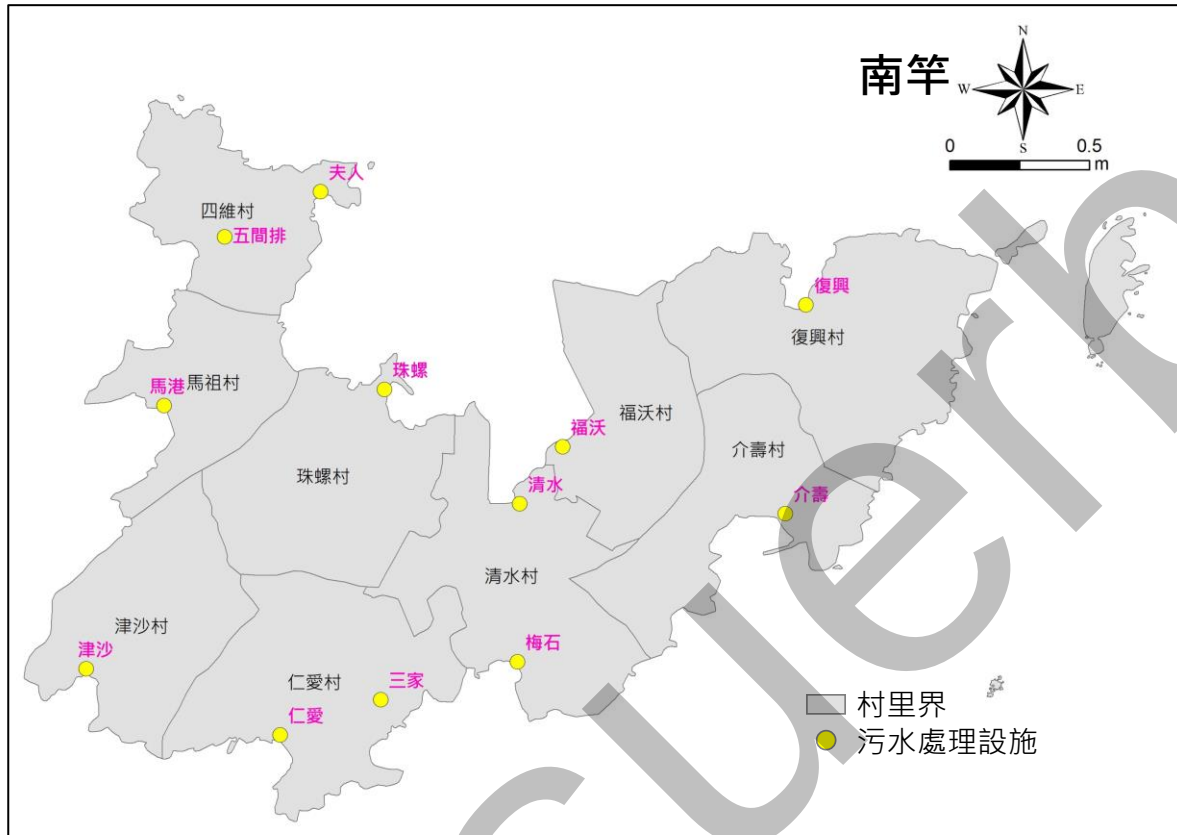
圖 2-5 南竿島污水處理廠分布位置圖

南竿鄉主要包含 11 處污水處理廠，分布如圖 2-5 所示，合計服務範圍約 210.7 公頃，處理設施現況摘錄如表 2-2 所示。

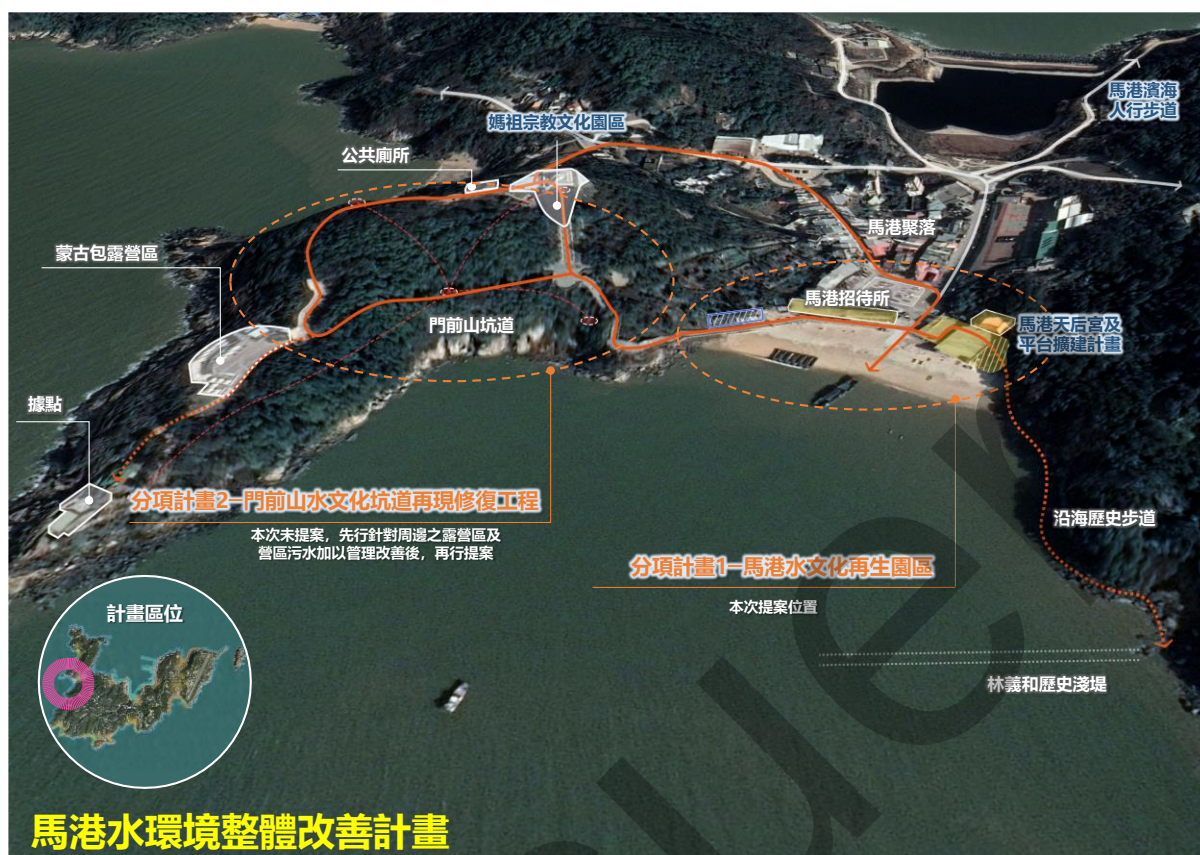
圖 2-7 馬港水環境改善整體計畫基地環境現況圖

馬港自國軍進駐後，便是軍商通用港口，其特殊的沙灘景緻、媽祖巨神像及天后宮等已經是南竿知名景點，另外在周邊擁有數個歷史潛力點靜待發掘。馬港水環境改善整體計畫由兼具軍事及親水的沙灘空間出發，延伸結合媽祖宗教文化園區、門前山歷史坑道、馬港聚落及林義和歷史淺堤等，打造兼容宗教歷史、軍事風情與在地文化的特色澳口，基地現況如圖 2-7 所示。

馬港水環境改善整體計畫包含兩項分項計畫：馬港水文化再生園區、門前山水文化坑道再現修復工程。其中「門前山水文化坑道再現修復工程」分項計畫本次未提案，規劃先行針對周邊之露營區及營區污水加以管理改善後，再行提案。「馬港水文化再生園區」則配合連江縣政府工務處 110 年 3 月完成珠螺村連接馬港之濱海人行步道，提報本批次辦理周邊環境營造。

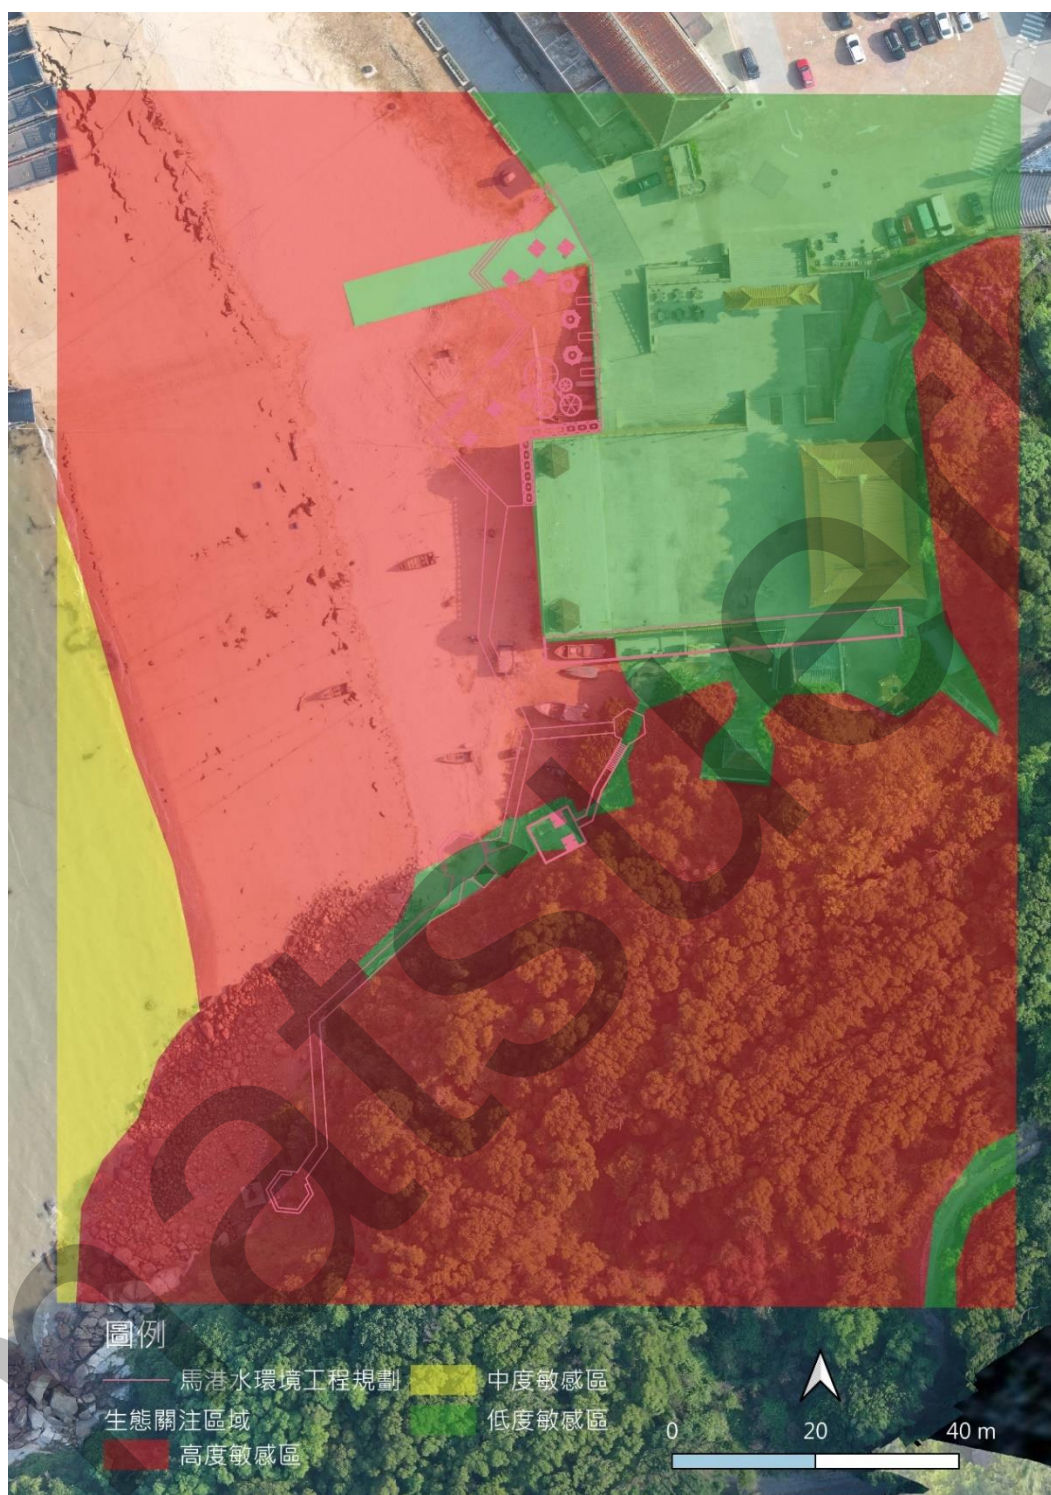
圖 3-1 基地周邊生態關注區圖

- (1) 本區動植物資源較貧乏，皆為一般常見物種，此外工程開發量體不大，因此對植物、哺乳類、兩爬類、蝴蝶類等影響甚微。北側的礁岩潮間帶及步道旁的樹林、灌叢為生物資源較豐富的位置，應避免干擾。
- (2) 迴避：避開或減少樹林環境的施工，維持樹林的完整性。針對較大株樹木設定為保全對象，並避免對樹林棲地造成影響。參考此結果修正親水區域範圍，縮減親水步道規劃。
- (3) 補償：移除外來種植物，新植植物採馬祖原生植物。
- (4) 縮小：本計畫多處施工緊鄰海岸沙灘，應縮短水域邊的施工時間，並減少機具的過度開挖，以減少對生物環境過度影響。
- (5) 減輕：妥善規劃施工便道，避免重機具直接進入沙灘環境，利用周邊既有塊石邊坡作為機具之臨時便道，以減少棲地的影響。
- (6) 減輕：分區進行施工，避免大面積施工。
- (7) 減輕：制定嚴格施工規範，避免施工物料隨意堆置，以及廢棄物、污水、油污流入沙灘環境。

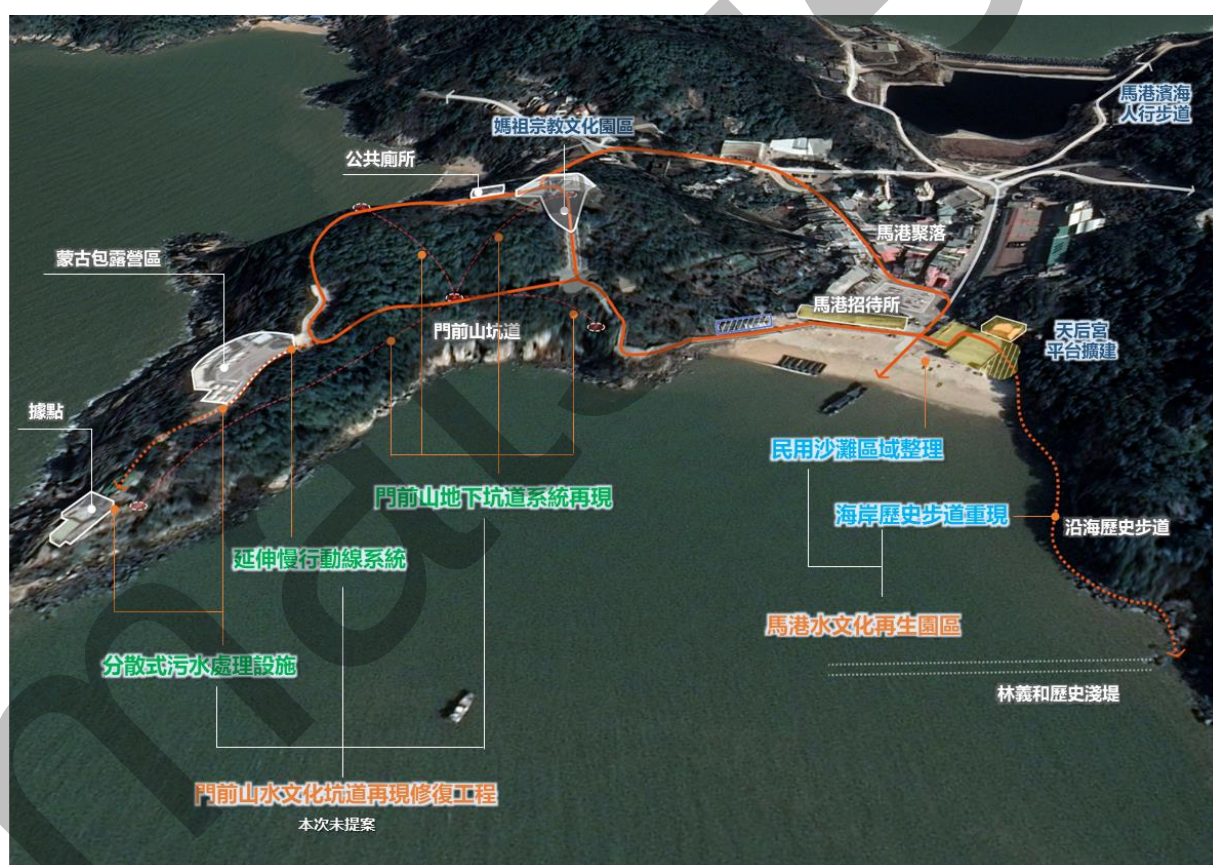
圖 4-1 馬港水環境改善整體計畫主要工作內容位置圖

馬港水環境改善整體計畫主要縫合媽祖宗教文化園區與馬港天后宮間之水域環境斷點，馬港天后宮為南竿重要景點，旁側之馬港聚落餐廳或小吃也是遊客與民眾用餐的熱門地點，連接至媽祖宗教文化園區前將經過馬港沙灘、門前山坑道及 440 階的祈福步道。馬港水環境改善整體計畫包含「門前山水文化坑道再現修復工程」分項計畫，重現完整的門前山地下坑道系統並延伸慢行動線，及「馬港水文化再生園區」分項計畫，將民用沙灘區域整理，與天后宮平台擴建計畫結合，同時重現天后宮西南側海岸歷史步道，與全區特色慢行動線系統串聯。馬港水環境改善整體計畫主要工作內容位置如圖 4-1 所示。

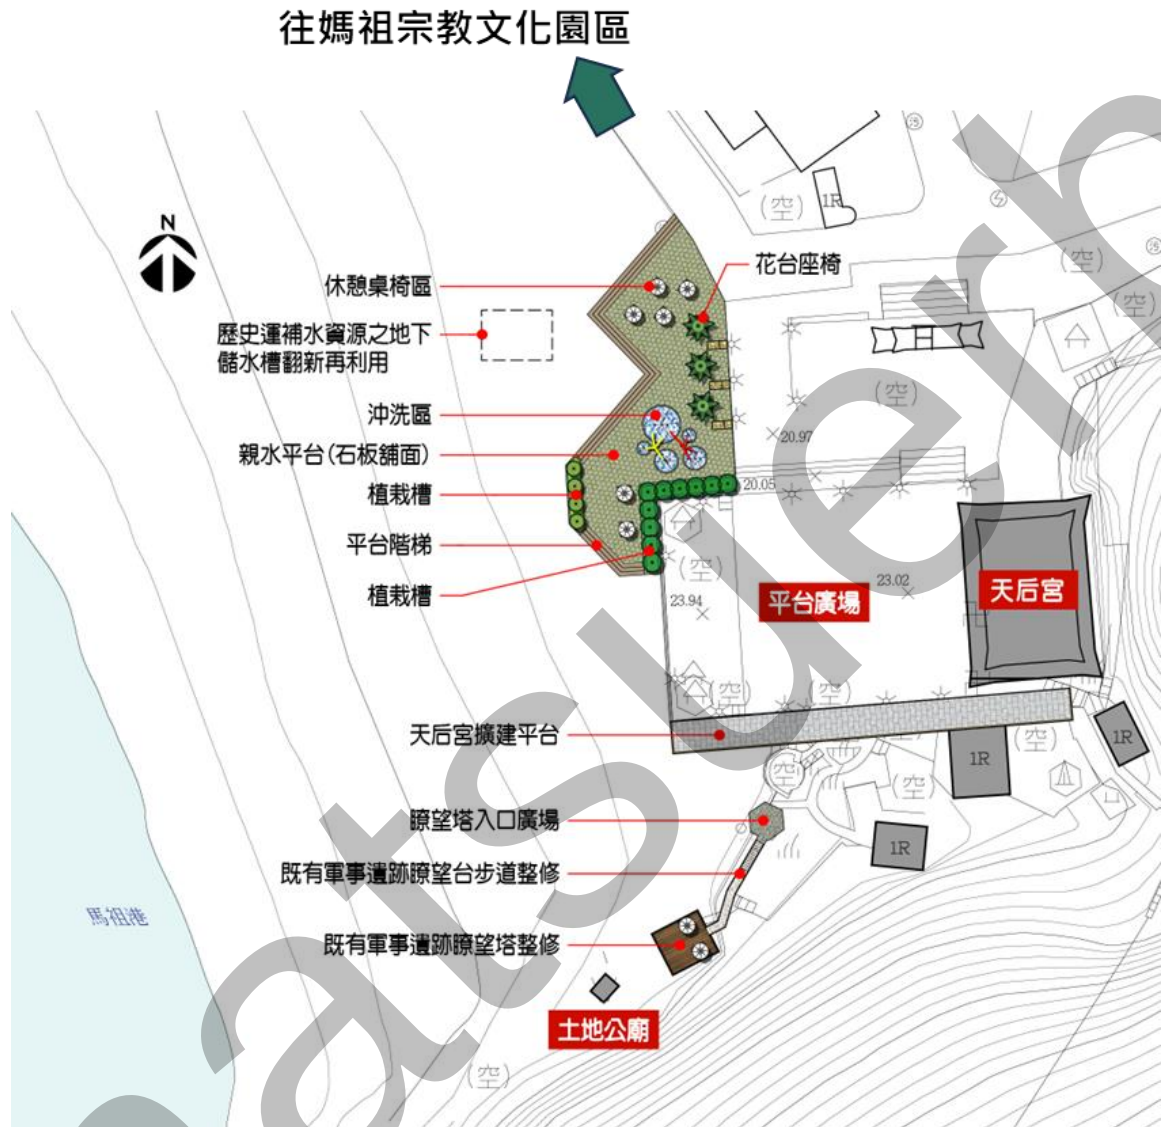
圖 4-2 「馬港水文化再生園區」分項計畫平面模擬圖

「馬港水文化再生園區」平面配置規劃如圖 4-2 所示。

| 意見 | 答覆及辦理情形 | 對應章節 | 對應頁碼 |
|---|---|---|---|
| (1) 一般在濱海地區的設施物會設置在開始有灌木或喬木生長的區域，以避免遭到暴潮衝擊。根據基地現況照片作環境判讀，可看出於灌木生長線以下的沙灘均可能為暴潮控制區，但目前的規劃方案將木棧道在內等諸多設施設置於沙灘上，要面對暴潮的挑戰，那個風險和衝擊性太高，對公共投資來講非常危險。要提醒設計注意這件事。 | 經查「連江縣 110 年度災害防救深耕第 3 期計畫—連江縣南竿鄉地區災害防救計畫」，在淹水災害方面，模擬外水(海水倒灌)時，24 小時延時定量降水 650 毫米之淹水潛勢，馬祖村並無淹水潛勢之影響；在海嘯災害方面，海岸線幾乎全受影響，本區海岸線屬於海水倒灌達 4.5 公尺以下區域，然報告評估由於連江縣地區周圍均未有地震帶，最近的地震帶為台灣海峽的濱海斷裂帶，因此未來連江縣地區發生海嘯的可能性較低，且若發生海嘯之現象，由於連江縣各島地形均為陡峭之坡地，受到的影響有限。然為避免潮汐影響設施，將步道範圍縮小，並參考生態檢核結果迴避鄰樹林環境的施 | 四、(六)<br>【馬港】 | pp.42-43 |

| | 意見 | 答覆及辦理情形 | 對應章節 | 對應頁碼 |
|---|---|---|---|---|
| (3) | P.43 圖 4-3~圖 4-5「馬港水文化再生園區」分項計畫將於沙灘上設置木棧道，並規劃親水沖洗區、親水步道及往戰地遺址步道，有利於休閒遊憩及景觀；惟檢視改善前天后宮前庭底層高度應有 1.5 米以上，所規劃之木棧道高度為何？是否會受潮汐影響？ | 經查「連江縣 110 年度災害防救深耕第 3 期計畫—連江縣南竿鄉地區災害防救計畫」，在淹水災害方面，模擬外水(海水倒灌)時，24 小時延時定量降水 650 毫米之淹水潛勢，馬祖村並無淹水潛勢之影響；在海嘯災害方面，海岸線幾乎全受影響，本區海岸線屬於海水倒灌達 4.5 公尺以下區域，然報告評估由於連江縣地區周圍均未有地震帶，最近的地震帶為台灣海峽的濱海斷裂帶，因此未來連江縣地區發生海嘯的可能性較低，且若發生海嘯之現象，由於連江縣各島地形均為陡峭之坡地，受到的影響有限。然為避免潮汐影響設施，調整沖水區位置，並局部區域加以墊高。 | 四、(六)<br>【馬港】 | pp.42-43 |

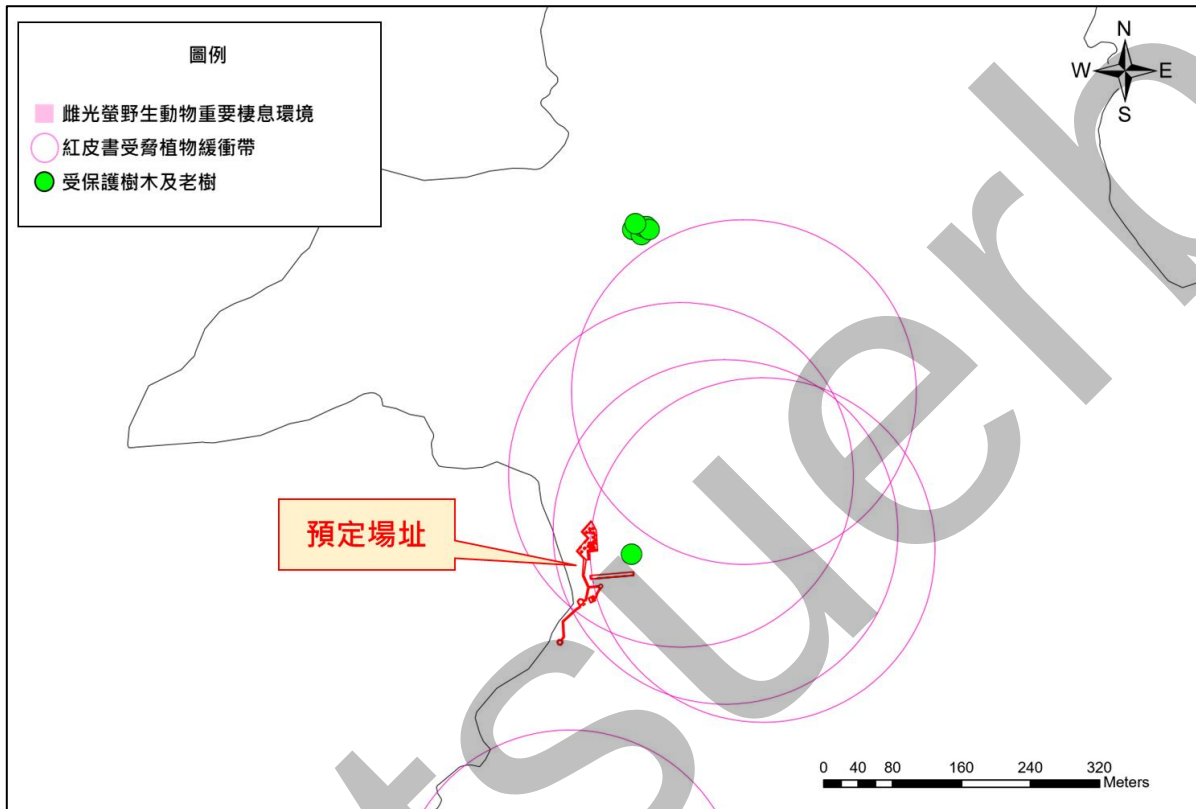
圖 1 計畫場址與生態敏感區位套疊分析圖

透過地理資訊系統，套疊提案基地與相關生態敏感區圖資(圖 1)，所在區域附近灌叢及樹林具有受脅植物緩衝帶，應予迴避，另天后宮后側有受保護樹木，不在規劃區域範圍內。

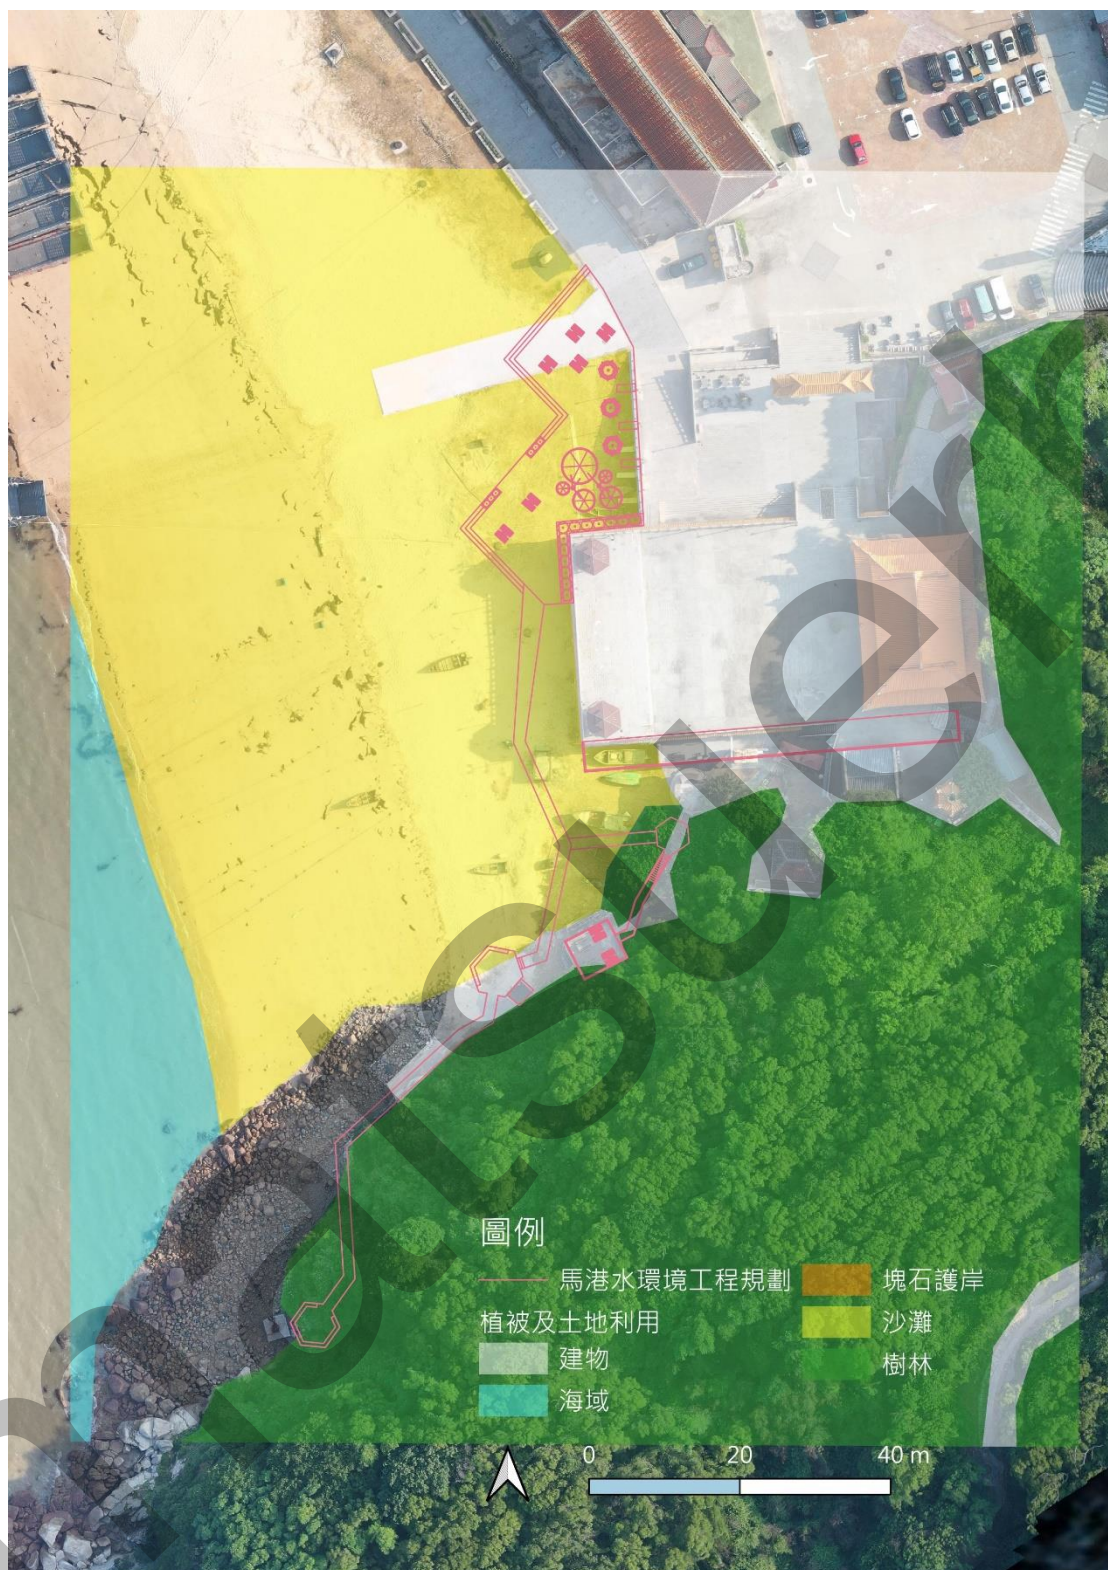
圖 2 工址周邊植被及土地利用圖

規劃範圍及周邊的植被包括樹林(半人工半天然次生林)及沙灘植被，樹林物種以相思樹、楝、木麻黃、烏桕與銀合歡等為主，林下滋生許多原生木本植物，如沙楠子樹、鵝掌柴(江某)、豆梨、俄氏柿等，灌木層則有海桐、牛乳榕、山黃梔、橢圓葉木薑子、日本衛矛、南華南蛇藤、雀梅藤、忍冬(金銀花)等。沙灘植被則以生長於海濱沙地的植物為主，包括馬鞍藤、蔓荊、裂葉月見草、濱刺麥、番杏等，此類植物根系向下生長，具有定沙保護海灘的功能。

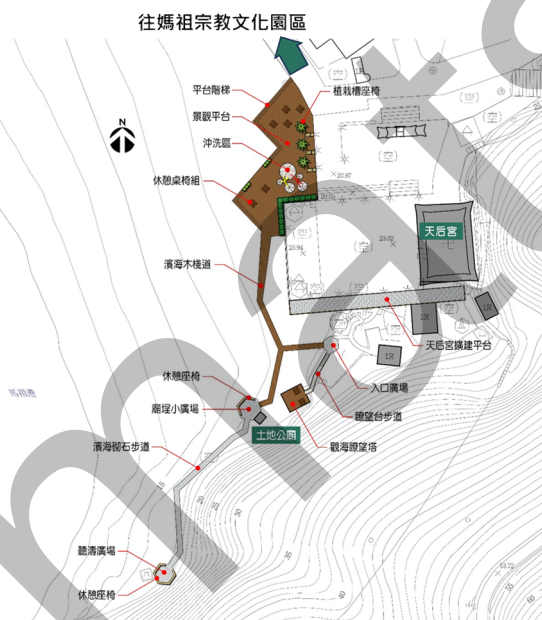
生態檢核前規劃圖

預定工程位置位於馬祖港沙灘。主要工區在馬港天后宮下方。
